山东省文登整骨烟台医院有限公司

DSA 装置应用项目

竣工环境保护验收监测报告表

编制单位：山东鼎嘉环境检测有限公司

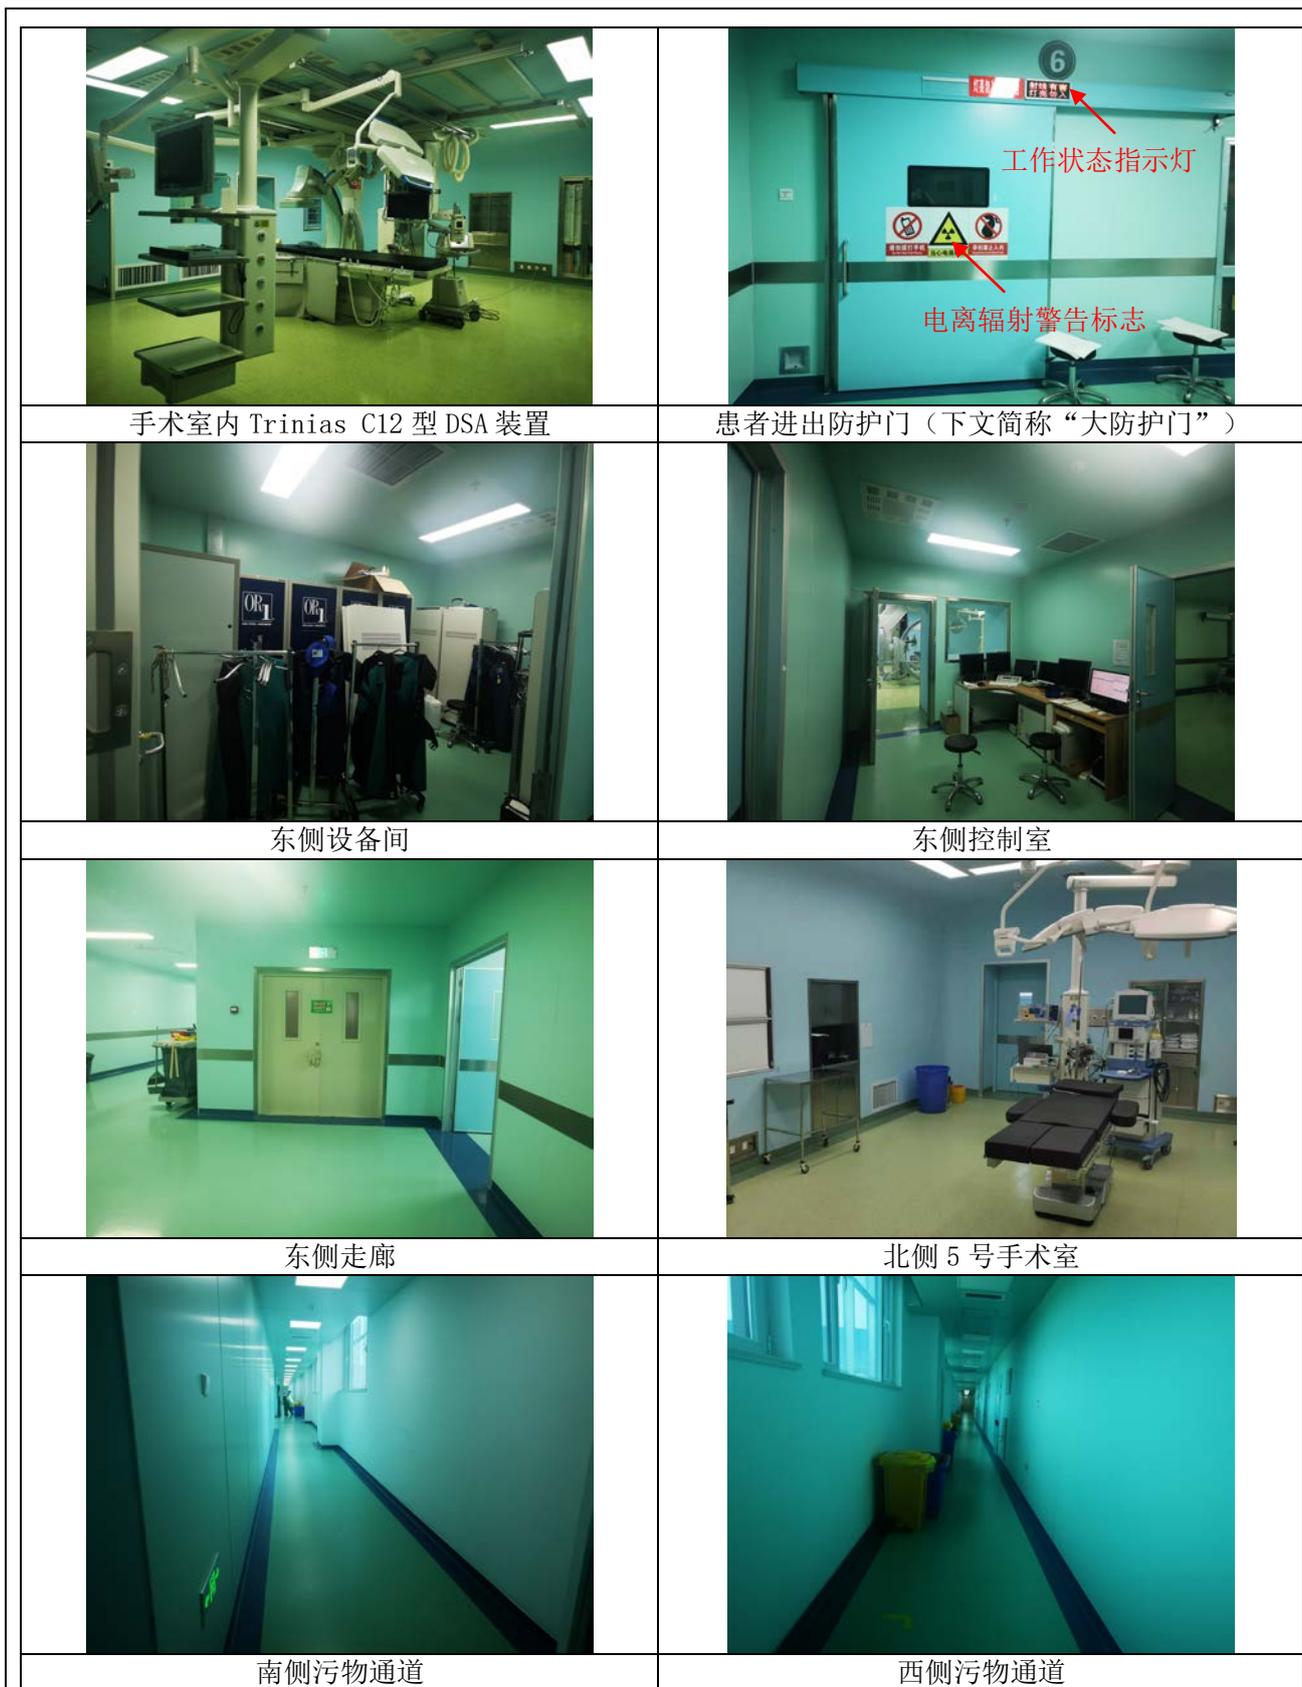
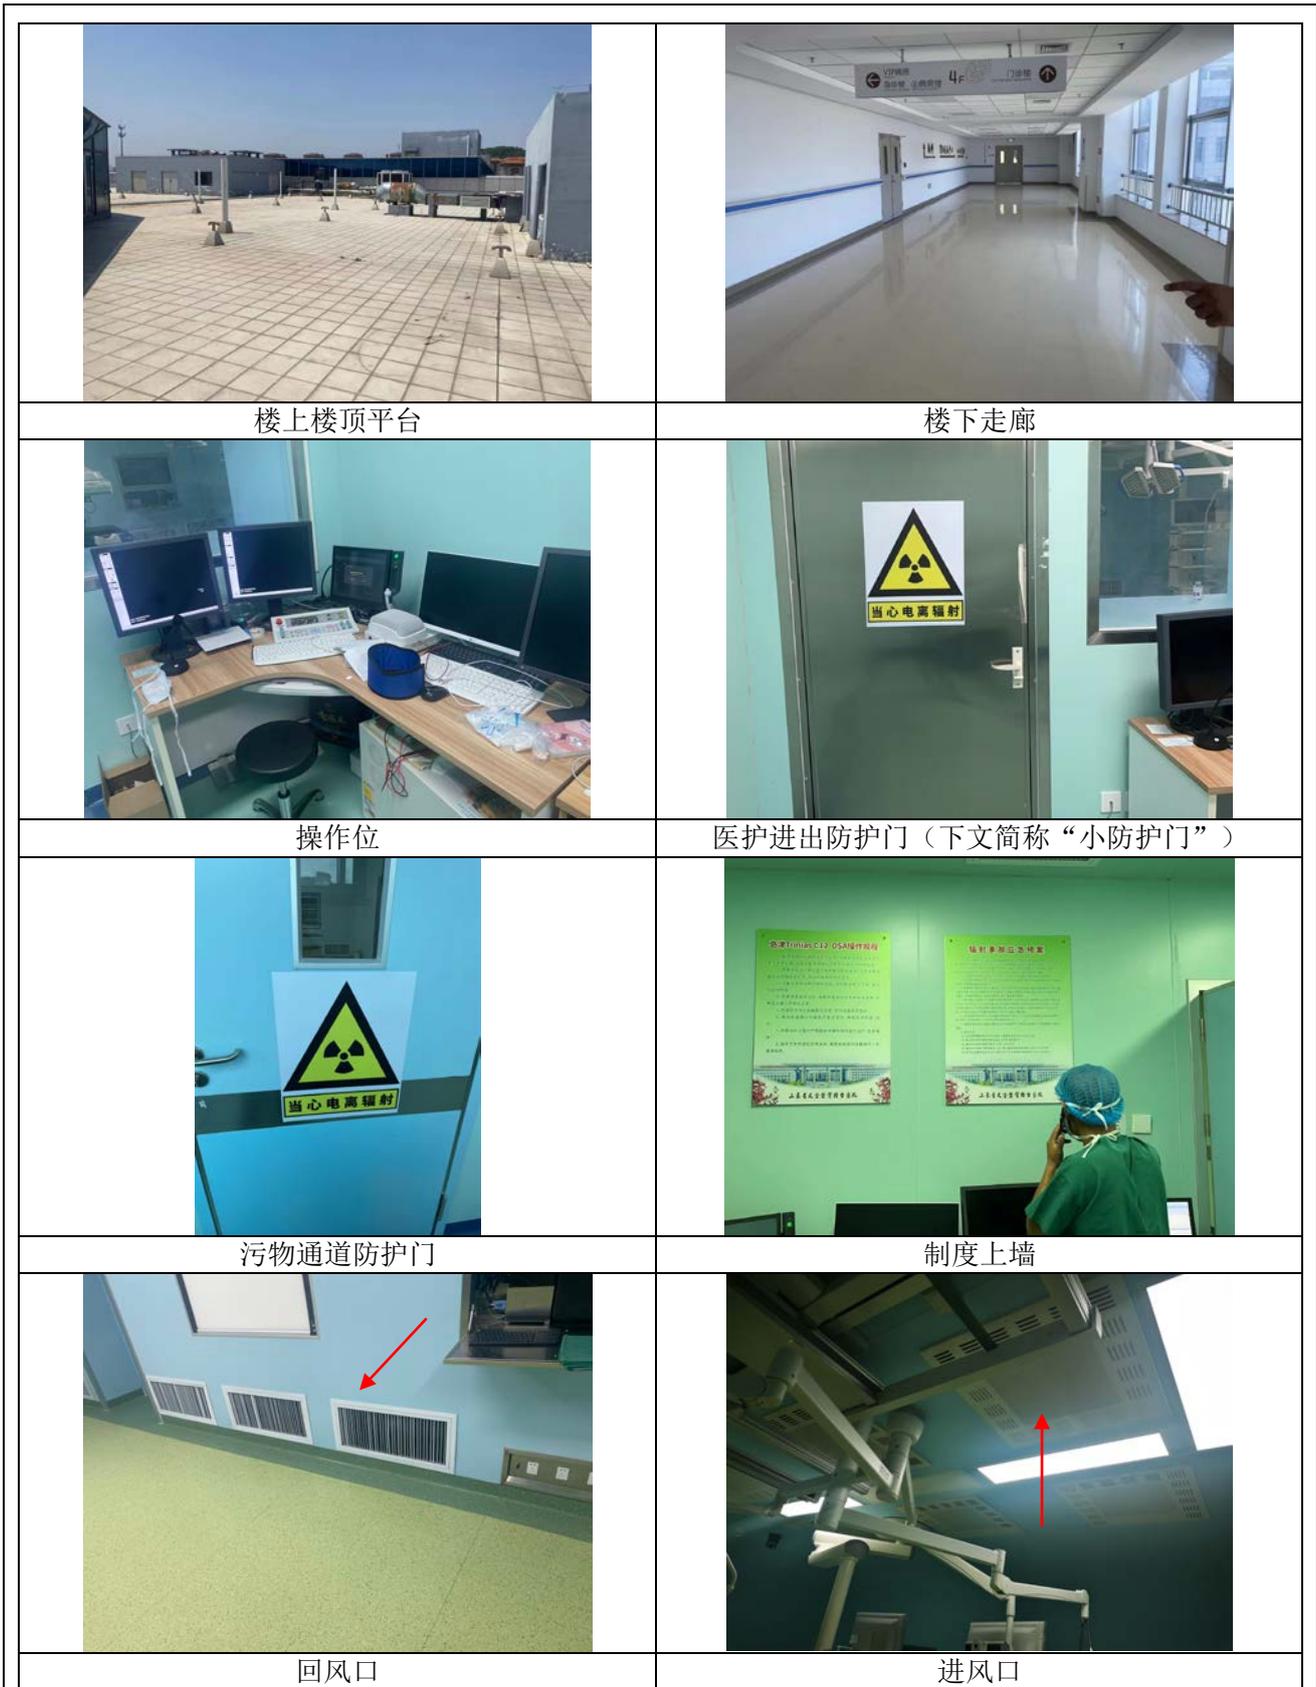
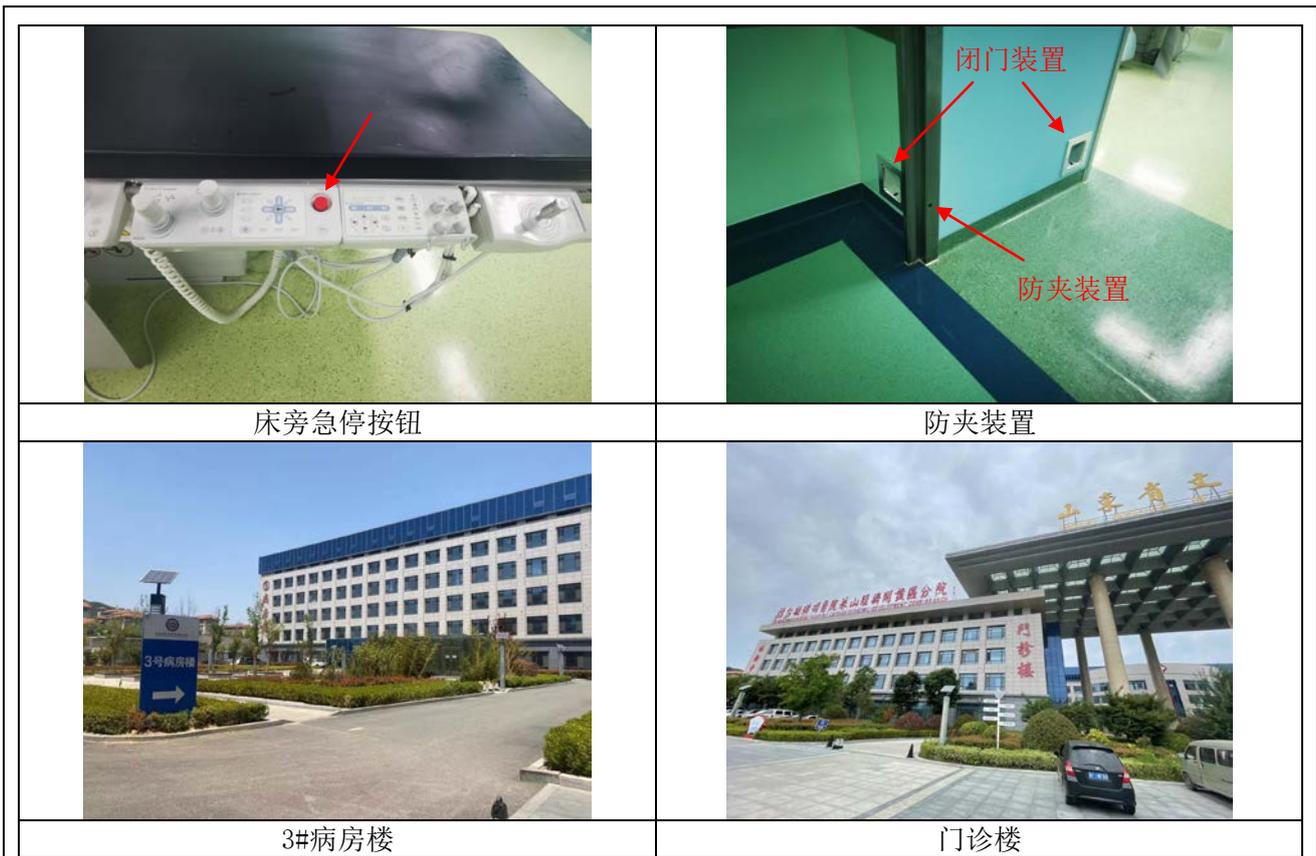
图 2-1 本次验收现场照片

根据医院材料及现场核查，本项目手术室采取实体屏蔽，各防护门均为铅钢结构防护门，观察窗采用含铅玻璃；设置有急停按钮、电离辐射警告标志、闭门装置、防夹装置、工作状态指示灯等，且灯箱上设置有“射线有害、灯亮误入”的可视警示标语；手术室内设置有层流通风系统；手术室施行了分区管理，将手术室四周墙壁围成的区域划为控制区，与墙壁外部相邻的污物通道、设备间、控制室、5号手术室等划为监督区，并在控制区边界设置电离辐射警告标志，现场各项情况均满足《放射诊断放射防护要求》（GBZ130-2020）中的相应要求。本次验收的手术室环境影响报告表防护措施与现场验收情况对比见表 2-2，分区示意图见图 6。

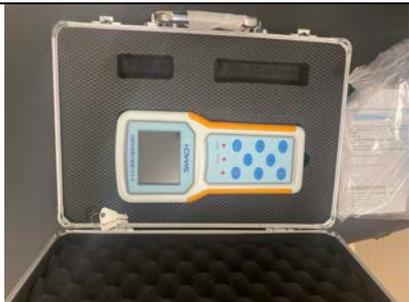
辐射监测仪

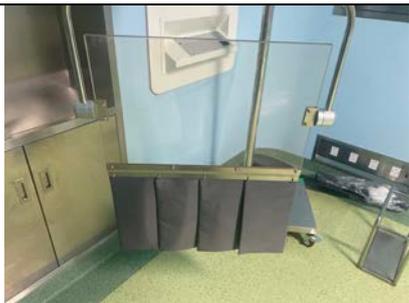
DSA 装置铅悬挂防护屏

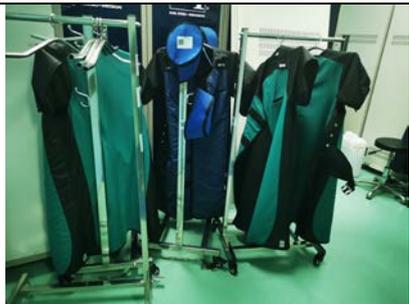
个人防护用具

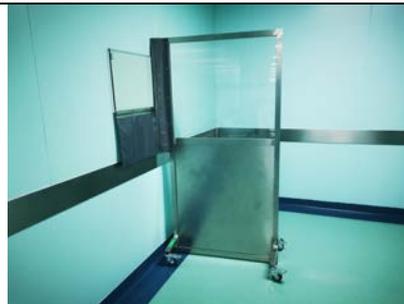
移动铅屏风
