青岛立博汽车零部件精密铸造有限公司 X 射线实时成像检测系统应用项目(一期) 竣工环境保护验收监测报告表

建设单位: 青岛立博汽车零部件精密铸造有限公司

编制单位:山东鼎嘉环境检测有限公司

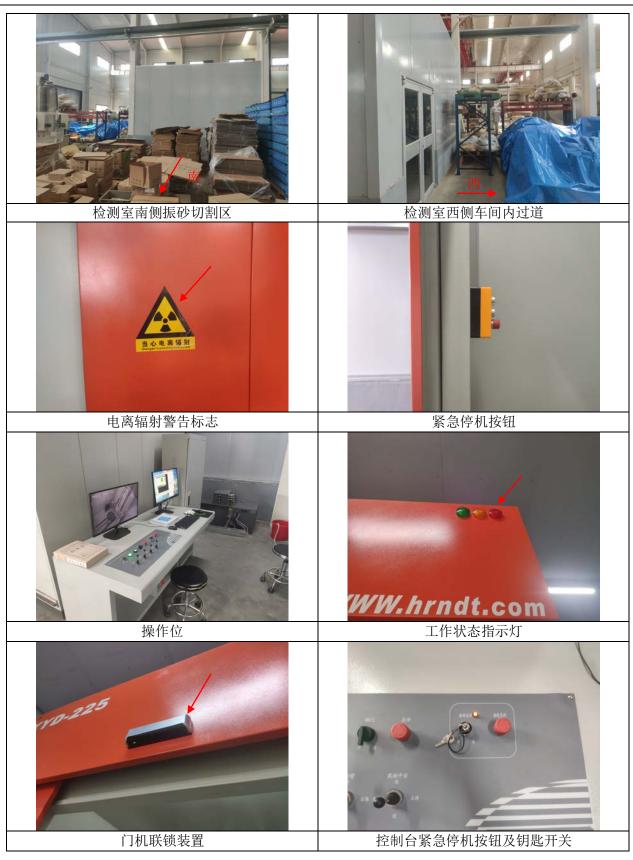
图 2-1 本次验收 X 射线实时成像检测系统及检测室现场照片

X射线实时成像检测系统

铅房内部

检测室北侧车间内过道

检测室东侧检测车间内过道

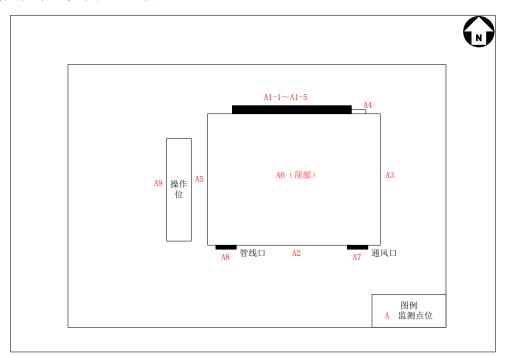
图 4-1 铅房周围监测点位示意图

由表 4-2 可知,X 射线实时成像检测系统关机状态下,铅房周围及环境保护目标处 $X-\gamma$ 辐射剂量率范围为($54.2\sim65.9$)nGy/h,均处于青岛市环境天然辐射水平范围内。

X 射线实时成像检测系统开机状态下,铅房周围 $X-\gamma$ 辐射剂量率范围为(56.4~67.2)nGy/h,满足 2.5 μ Sv/h 的限值要求;环境保护目标处 $X-\gamma$ 辐射剂量率范围为(67.0~67.7)nGy/h,处于青岛市环境天然辐射水平范围内。
