**青島联大机械制造有限公司**  
**X 射线探伤机及探伤室应用项目**  
**竣工环境保护验收监测报告表**

**建设单位：青島联大机械制造有限公司**

**编制单位：山东鼎嘉环境检测有限公司**

2021年12月

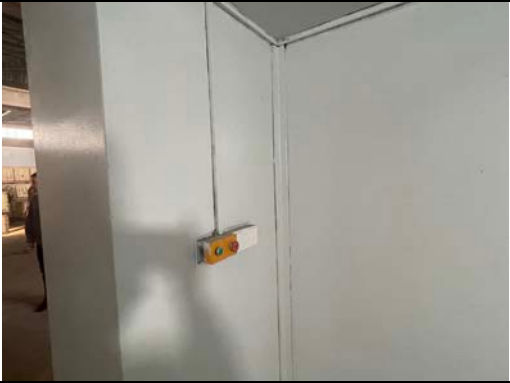
| 评片室 | 急停按钮 |

| 名称 | 环评内容 | 现场状况 |
|---|---|---|
| 紧急停机按钮 | 曝光室内东墙及西墙中间位置各设计 1 处紧急停机按钮, X 射线探伤机控制台自带紧急停机按钮 | 公司于控制台、曝光室内南墙西侧、北墙东侧各设置了一处急停按钮, 确保事故发生时可立即停止照射 |

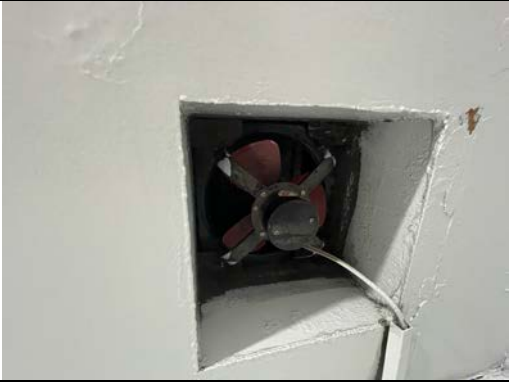
| 通风口 | 制度上墙 |

| 名称 | 环评内容 | 现场状况 |
|---|---|---|
| 通风口 | 曝光室室顶西北角设置一处方形通风口, 尺寸为 $30\text{cm}\times 30\text{cm}$ , 通风口外侧处拟设置 28mmPb 的铅防护罩, 同时通风口设置机械排风装置, 有效通风换气量不低于 $200\text{m}^3/\text{h}$ , 曝光室净容积约 $36.8\text{m}^3$ , 有效通风换气次数大于 3 次/h, 将废气排至曝光室所在生产车间内, 通过车间的排风装置将废气排至外环境 | 曝光室室顶西北角设置了一个方形通风口, 尺寸 $30\text{cm}\times 30\text{cm}$ , 外设 14mmPb 铅板, 排风扇通风量 $200\text{m}^3/\text{h}$ , 曝光室净容积约为 $36.8\text{m}^3$ , 保证换气次数能达到 3 次/h 以上; 废气经通风口排至生产车间, 通过生产车间门窗排至室外空间 |

X 射线机产生的 X 射线会使空气电离。空气电离会产生少量臭氧( $O_3$ )和氮氧化物( $NO_x$ )，在  $NO_x$  中以  $NO_2$  为主。曝光室设有通风口，位于曝光室室顶西北角，安装了机械排风装置，曝光室内产生的非放射性气体通过排风装置排到生产车间内，通过生产车间门窗排放至室外；排风装置通风量为  $200m^3/h$ ，保证通风次数不小于 3 次/h，通风条件良好。

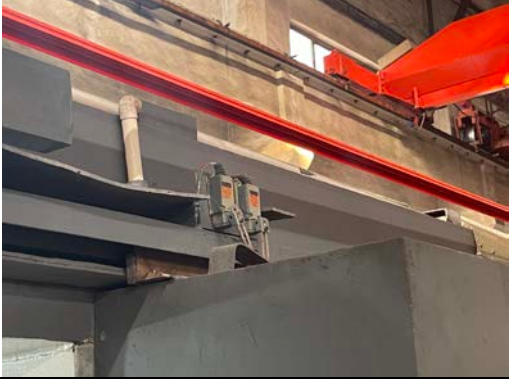
| 门机联锁装置 | / |

曝光室南北净长 4m、东西净宽 4m、净高 2.3m；曝光室四周墙体及防护门厚度均为 510mm，5mm 钢板+500mm 硫酸钡砂混凝土+5mm 钢板结构；室顶厚度为 360mm，5mm 钢板+350mm 硫酸钡砂混凝土+5mm 钢板结构；防护门设置了门-机联锁装置、工作状态指示灯及电离辐射警告标志；曝光室室顶西北角设置了机械通风装置；控制台及曝光室南墙西侧均设置了紧急停机按钮。

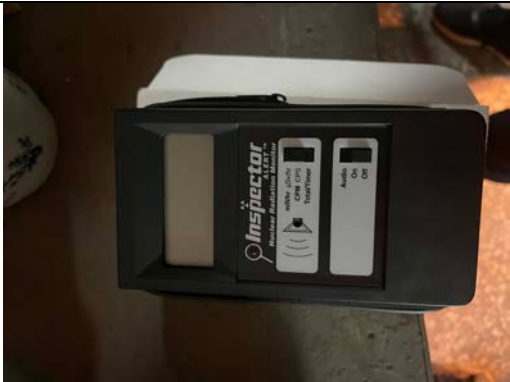
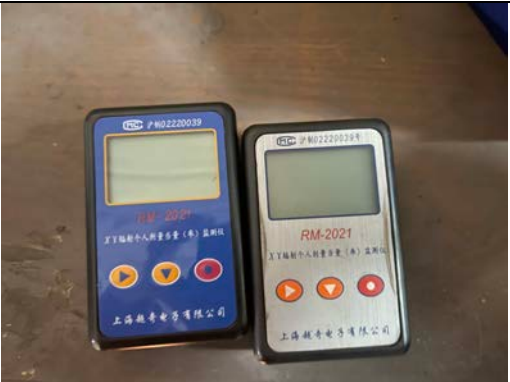
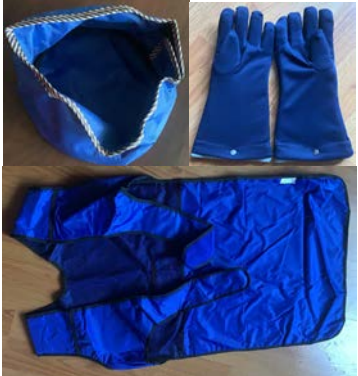
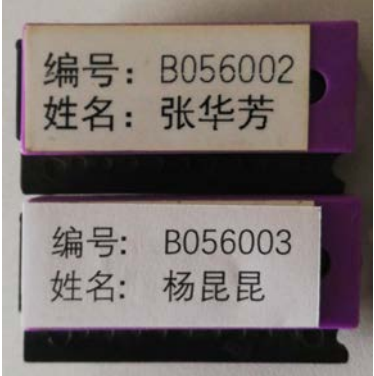
图 2-2 安全措施及防护仪器设备照片

公司配备了相应防护仪器设备，防护仪器配置情况见表 2-2。

| I-Aiert型辐射巡检仪 | RM-2021型个人剂量报警仪 |
| 铅衣等个人防护用品 | 个人剂量片 |

公司配备了 1 台 I-Aiert 型辐射巡检仪、2 部 RM-2021 型个人剂量报警仪、2 个个人剂量计及 1 套铅衣、铅帽等个人防护用品，具体情况见表 2-2、图 2-2。

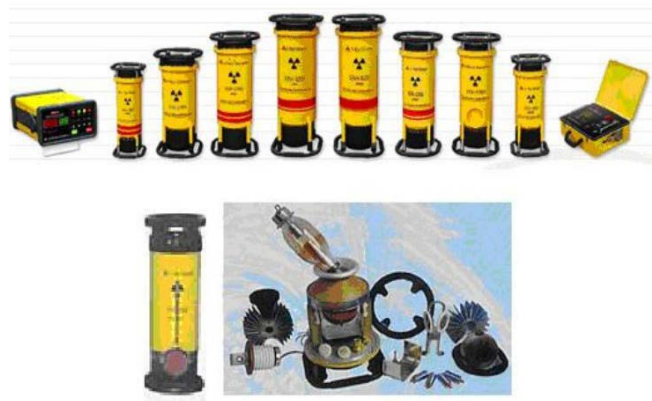
图 2-3 典型 X 射线探伤机设备图

X 射线探伤机主要由 X 射线发生器、控制器、连接电缆及附件组成。控制器采用了先进的微机控制系统，可控硅规模快速调压，主、副可控硅逆变控制及稳压、稳流等电子线路和抗干扰线路，工作稳定性好，运行可靠。典型 X 射线探伤机见图 2-3。

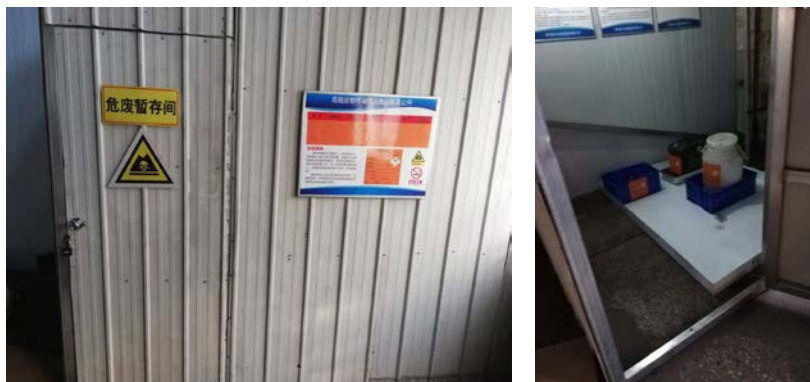
图 2-5 危废暂存间现场照片

| 名称 | 环评内容 | 现场状况 |
|---|---|---|
| 危险废物 | 公司拟在生产车间内西南角设置一处危废暂存间, 并配备专门的危废暂存容器, 对危险废物进行储存, 为保证暂存的危险废物不对环境产生污染, 危废暂存间的建设需满足《危险废物贮存污染控制标准》(GB18597-2001) 及 2013 年修改单、《危险废物收集贮存运输技术规范》(HJ2025-2012)、《建设项目危险废物环境影响评价指南》及相关法律法规的要求 | 公司在生产车间内西南角设置了危废暂存间, 危废暂存间内设置了制度上墙, 配备了专门的带盖密封的塑料桶暂存废液, 废液桶上张贴有危险废物标志, 废液桶置于塑料储漏盘内, 危废暂存间门上设置了警示标志, 门口设置了制度及危险废物种类公示, 危废暂存间地面进行了防渗处理 |

本项目不产生放射性废气、放射性废水，废胶片、废显（定）影液属危险废物，废物类别为“HW16 感光材料废物，900-019-16 其他行业产生的废显（定）影剂、胶片及废像纸”，危险性为有毒。本项目危险废物于洗片室内收集，暂存于危废暂存间内，危废暂存间内配备了专门的带盖密封的塑料桶暂存废液，桶上张贴有危险废物标志，废液桶置于塑料储漏盘内；危废暂存间位于生产车间内西南角，危废暂存间门上设置了双人双锁、警示标志，门口及暂存间内设置了危险废物种类公示栏，危废暂存间内地面设置了金属防渗托盘。公司制定了《危废暂存间管理制度》《危废库责任人制度》《危险废物风险识别及隐患排查制度》《危险废物管理制度》《危险废物应急管理制度》，与有资质的青岛海湾新材料科技有限公司签订了危险废物处置合同，建立了危险废物产生、收集、转运台账。
