# 潍坊昌乐双泉（九龙湖）110 千伏输变电 工程竣工环境保护验收调查报告表

建设单位： 国网山东省电力公司潍坊供电公司

调查单位： 山东鼎嘉环境检测有限公司

编制日期：2022 年 10 月

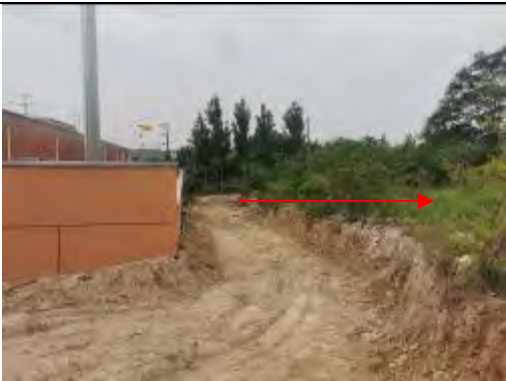
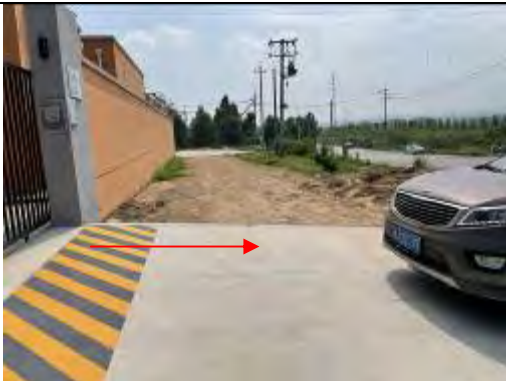
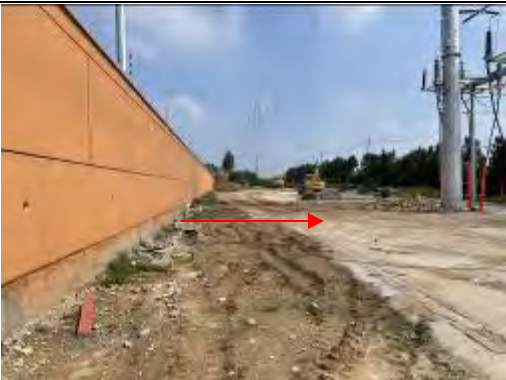
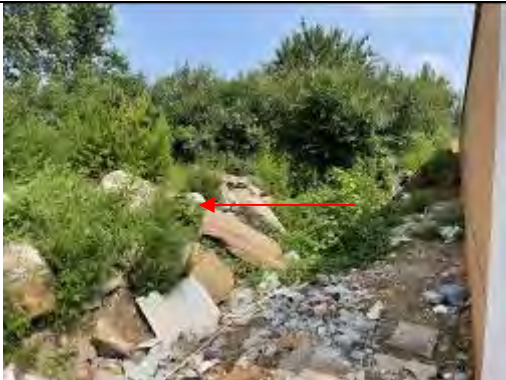
图 4-1 本工程变电站周围现场照片

110kV 双泉站位于潍坊市昌乐县朱刘镇万山路以西 22m，桂河街以北 19m 处。经现场勘查，变电站东侧为项目 110kV 电缆进线、空地、道路，北侧为树林，南侧为进站道路、桂河街，西侧为树林、刘双泉村民房。

| 1、变电站北侧树林 | 2、变电站南侧进站道路、桂河街 |
| 3、变电站东侧 110kV 电缆进线、空地、道路 | 4、变电站西侧树林、刘双泉村民房 |

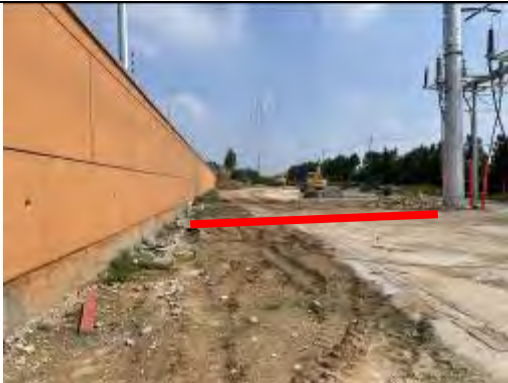
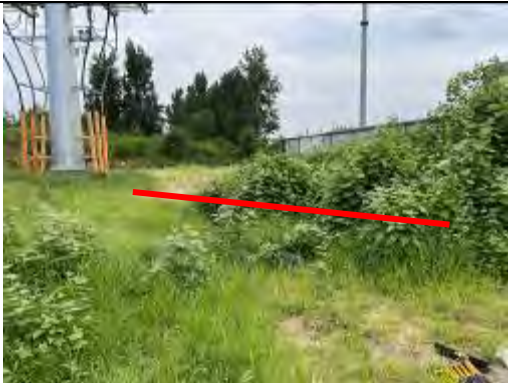
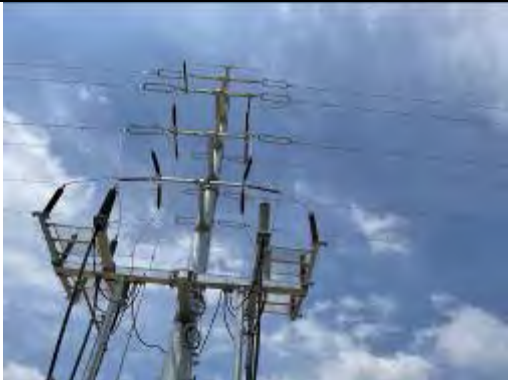
图4-2 本工程线路周围现场照片

| 1、110kV 桂双线、王双线双回电缆 | 2、110kV 桂双线、桂官线双回电缆 |
| 3、110kV 桂双线、桂官线双回架空线路 | 4、110kV 桂官线、王双线双回架空线路 |
| 5、110kV 桂官线、桂双线、王双线交汇塔基 | / |

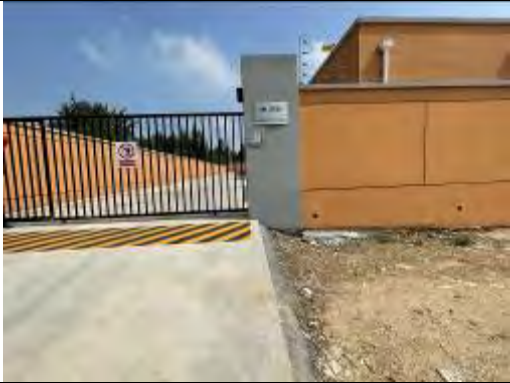
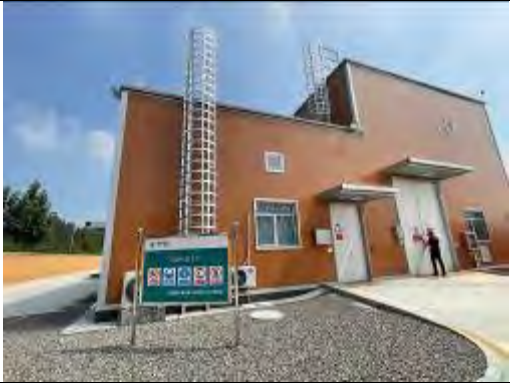
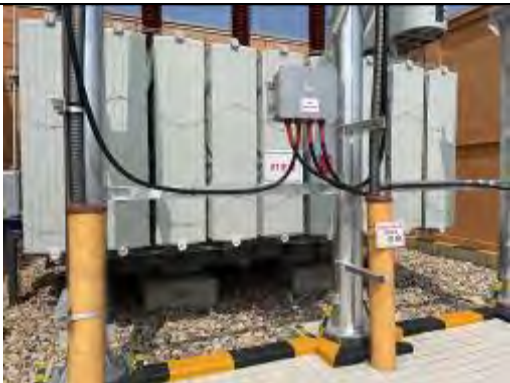
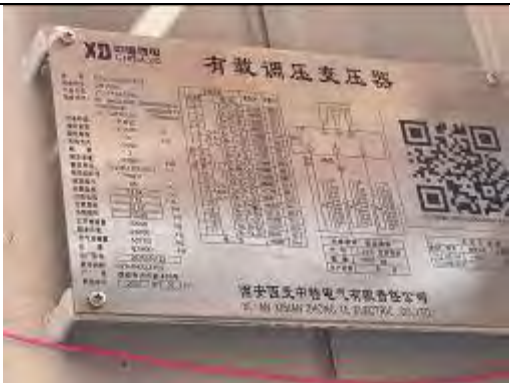
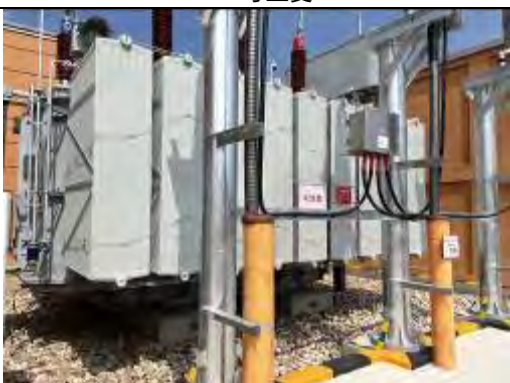
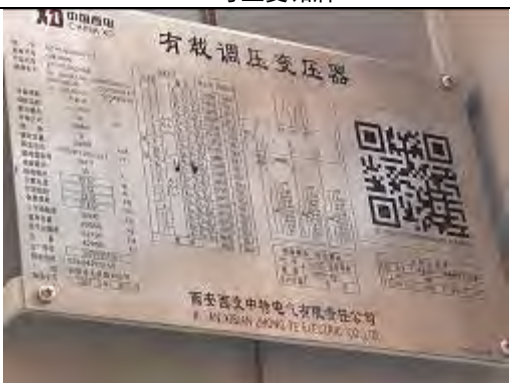
图 4-3 110kV 双泉站内现场照片

110kV 双泉站大门位于变电站西南角，朝向向南，站内自东向西依次为主变区域、配电装置楼，配电装置楼为一层建筑，布设有主控室、电容器室、10kV 配电装置室（包含接地变区）、蓄电池室、110kV 配电室；主变区域自南向北依次为 1 号主变（本期工程）、2 号主变（本期工程）、3 号主变（预留位置），2 台主变下方均设有贮油坑（有效容积均为 5m<sup>3</sup>），配电装置楼南侧设置消防水池、水泵房、化粪池和厕所，主变区域东南侧设有消防棚、事故油池（有效容积 37.9m<sup>3</sup>）；站内无人值守，电力设备均自动化运行，采用微机保护，计算机监控系统为分层分布式网络结构；站区内设有环形道路，便于设备运输、吊装、检修及运行巡视。变电站整体布局合理。

| 1. 110kV 双泉站大门 | 2. 配电装置楼 |
| 3. 1号主变 | 4. 1号主变铭牌 |
| 5. 2号主变 | 6. 2号主变铭牌 |
| 7. 蓄电池室 | 8. 10kV 配电装置室 |

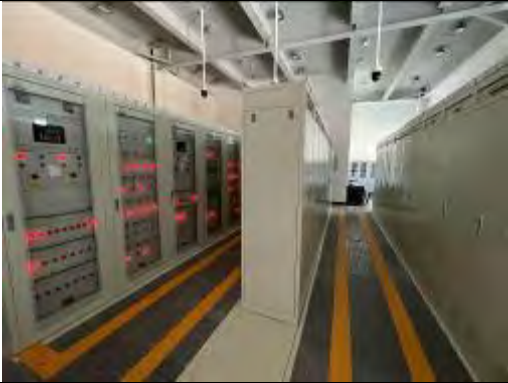
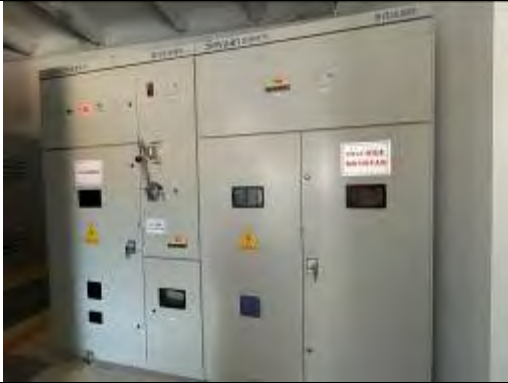
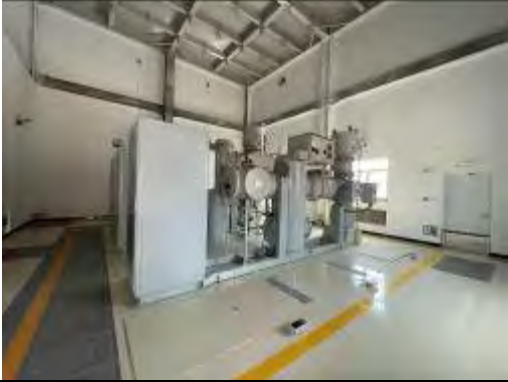
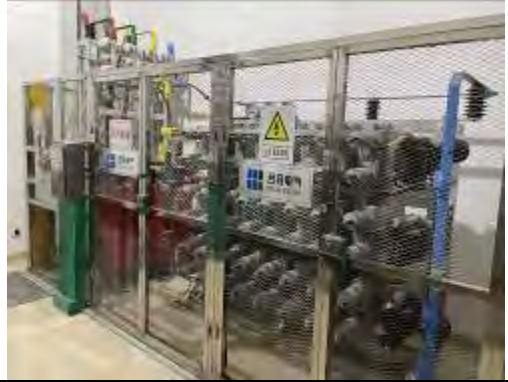
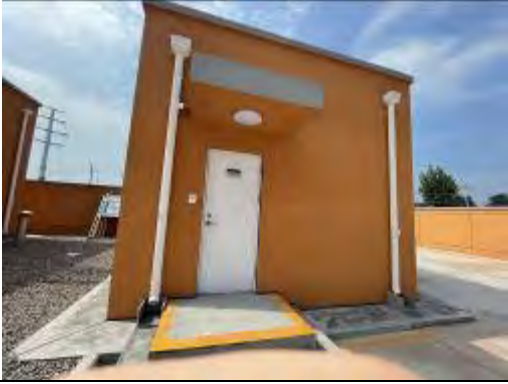
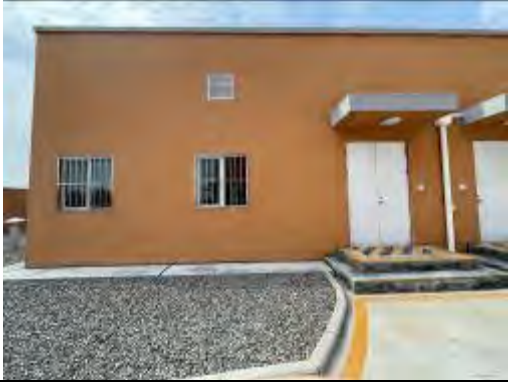
图4-3（续） 110kV双泉站内现场照片

| 9. 主控室 | 10. 接地变 |
| 11. 110kV 配电室 | 12. 电容器室 |
| 13. 厕所 | 14. 水泵房 |
| 15. 消防棚 | 16. 3号主变预留位置 |

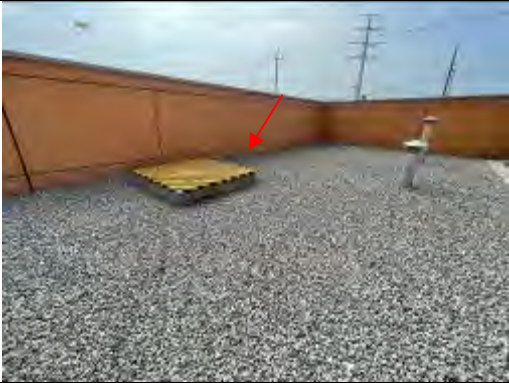
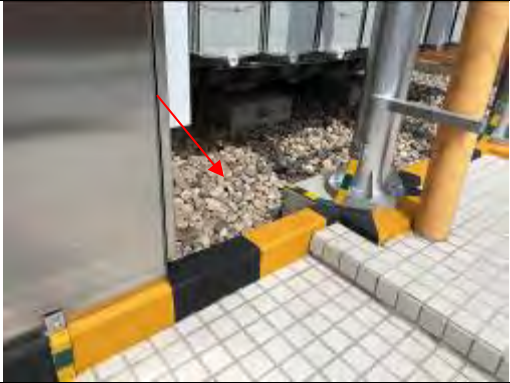
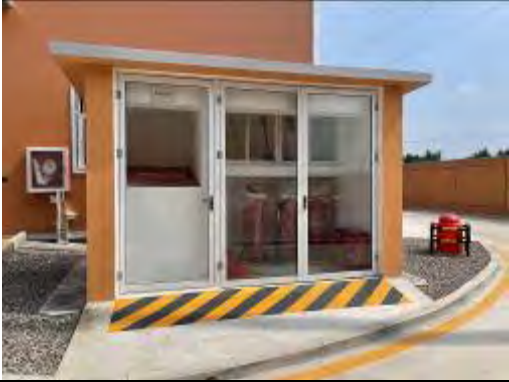
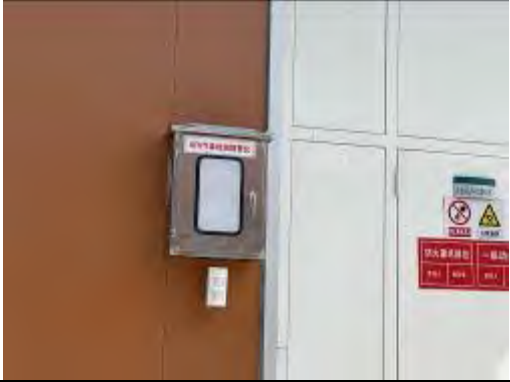
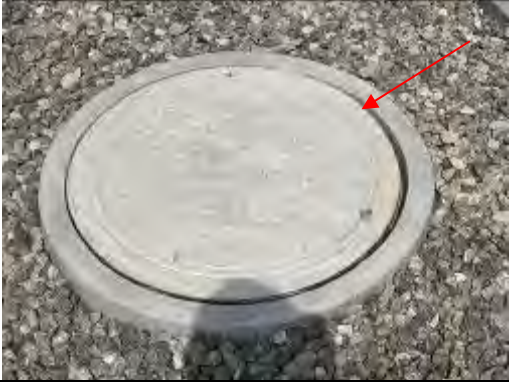
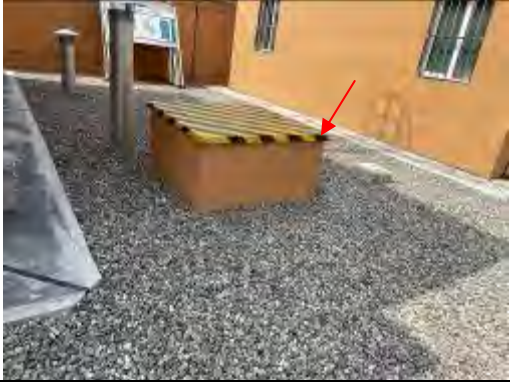
图 6-1 本工程变电站安全环保措施执行情况现场照片

| 1. 事故油池 | 2. 贮油坑 |
| 3. 消防棚 | 4. SF <sub>6</sub> 报警装置 |
| 5. 化粪池 | 6. 消防水池 |

（2）设置事故油池，避免事故油泄漏对环境造成影响。

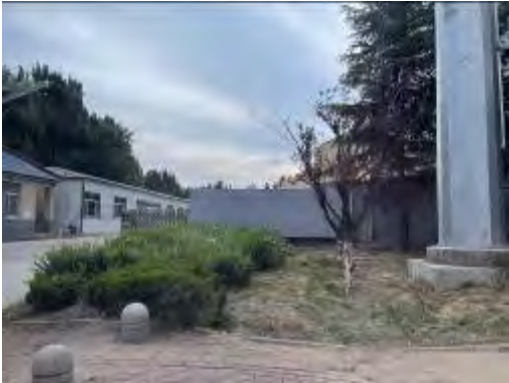
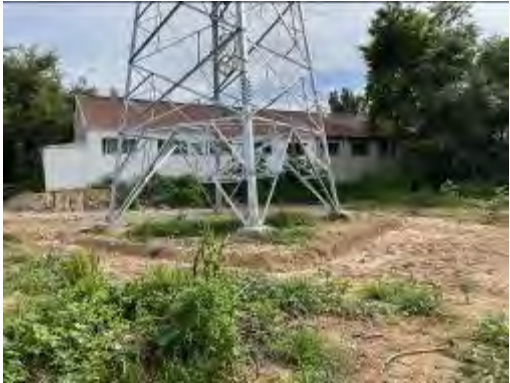
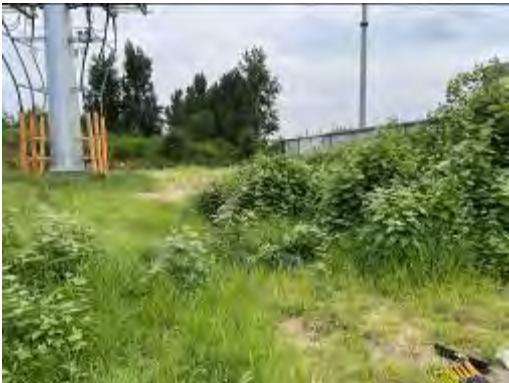
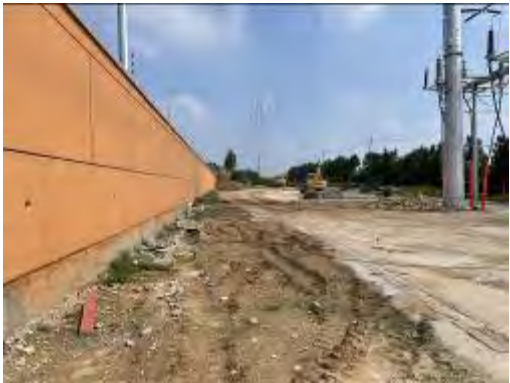
| 1. 110kV 桂官线、王双线双回线路塔基恢复情况 | 2. 110kV 桂官线、桂双线双回线路塔基恢复情况 |
| 3. 110kV 桂官线、桂双线双回电缆路径地面恢复情况 | 4. 110kV 桂官线、王双线双回电缆路径地面恢复情况 |

本工程施工中由于变电站建设、塔基开挖、回填造成土体扰动，施工便道的建设、施工机械、车辆及人员践踏会对地表植被和土壤结构产生破坏，造成水土流失隐患。在施工结束后及时对临时占地进行了恢复，从现场调查来看，变电站周围进行了清理与平整，线路隧道、塔基周围无弃土，植被恢复效果良好。

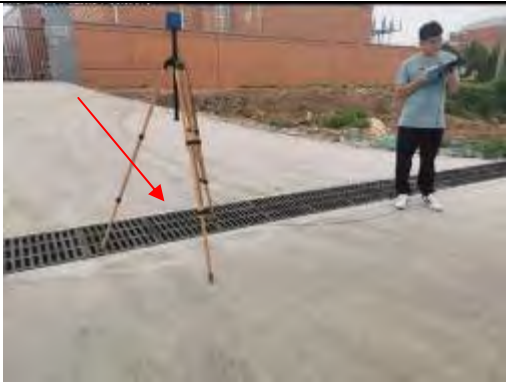
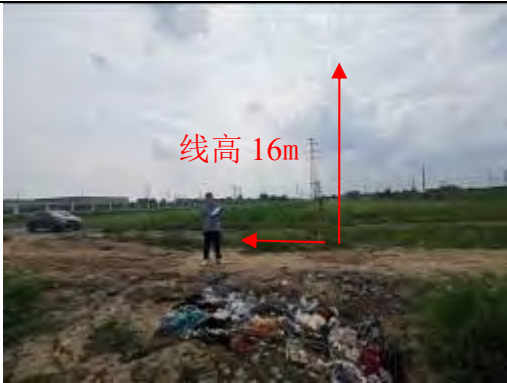
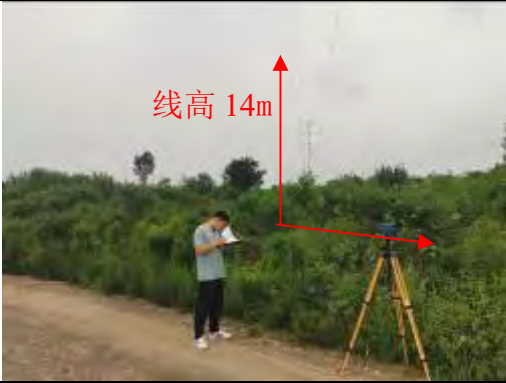
图 7-1 本工程验收监测现场

| | 变电站南侧，向南衰减 | 110kV 桂官线、桂双线 4#~5#塔间线路监测位置向南衰减 |
| | 110kV 桂官线 41#~42#、王双线 55#~54#塔间线路检测位置向南衰减 | / |

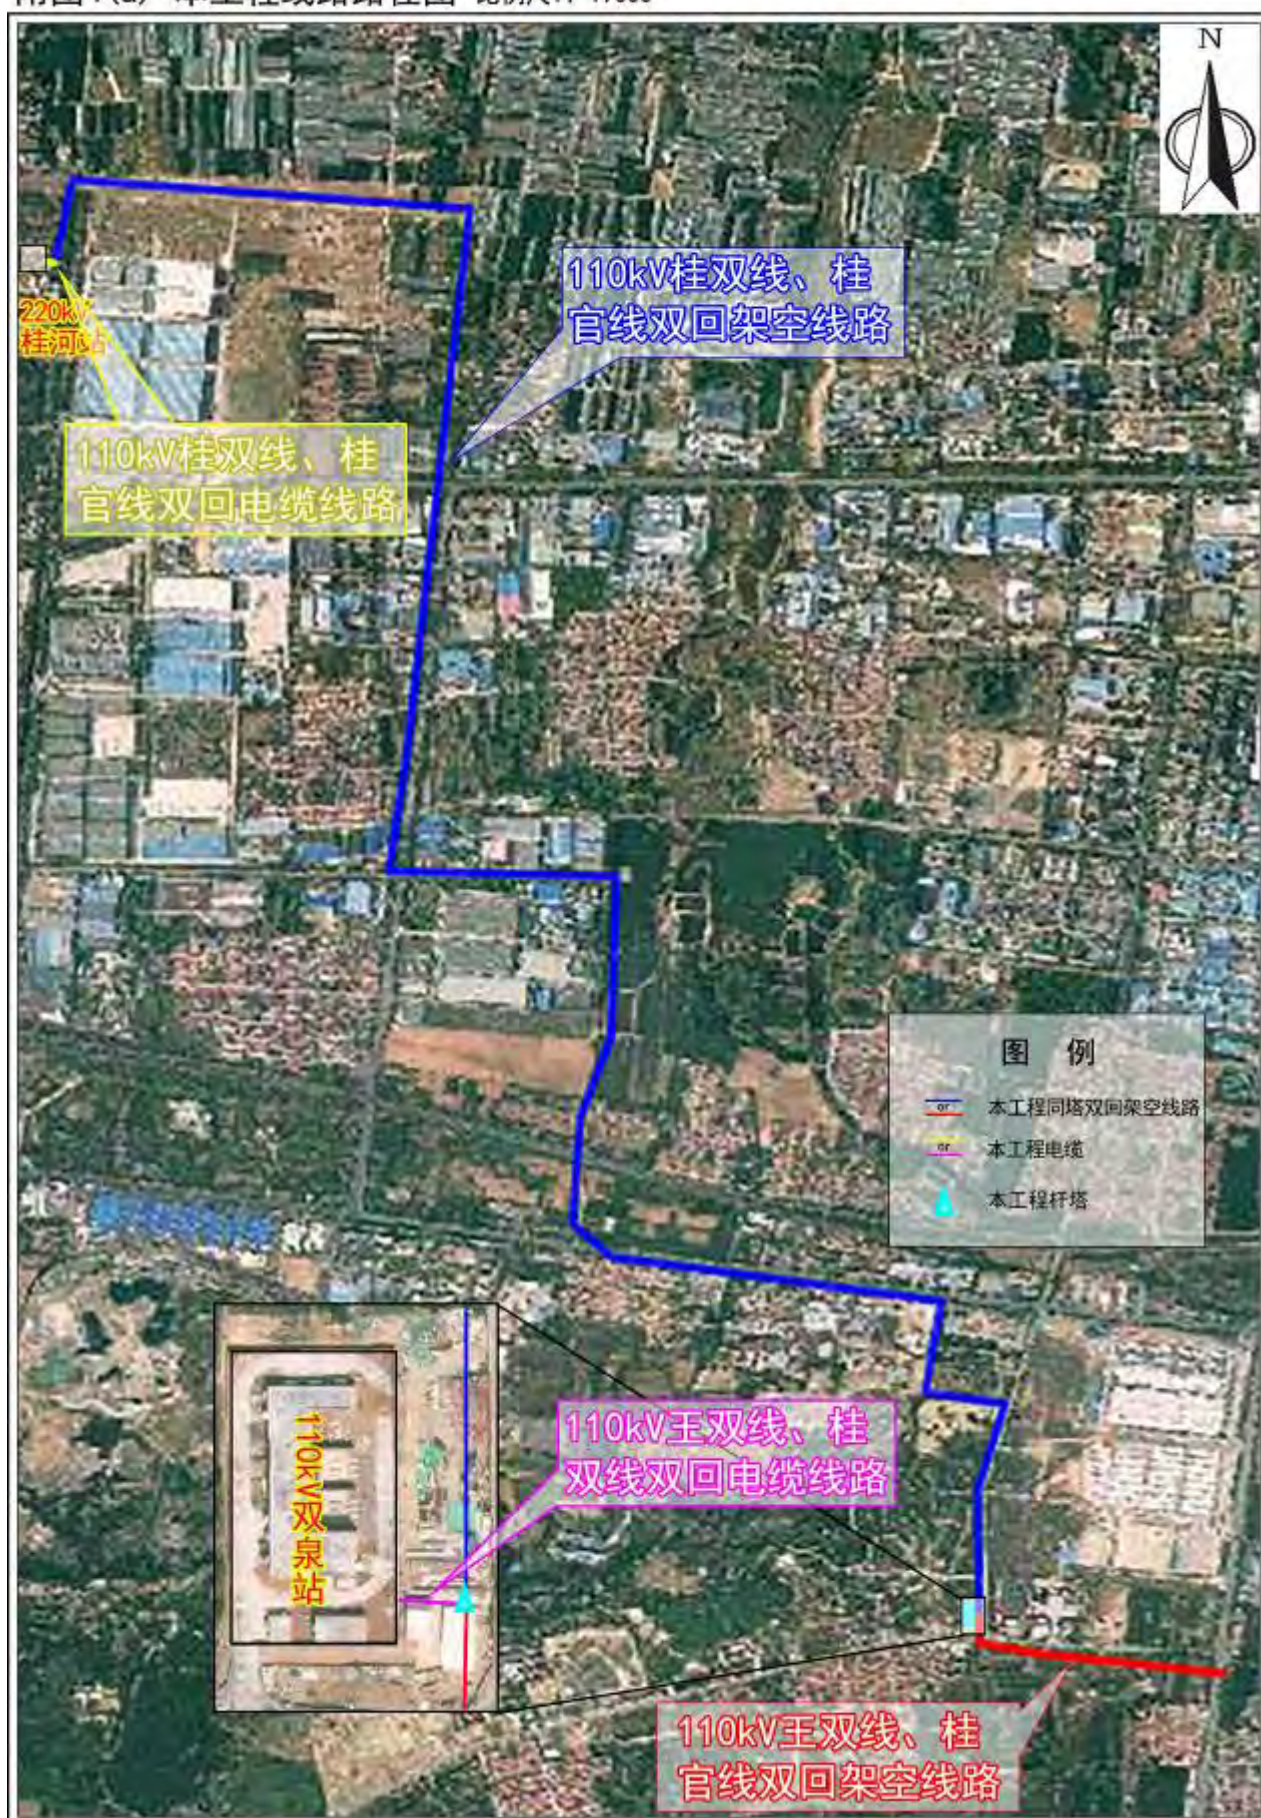
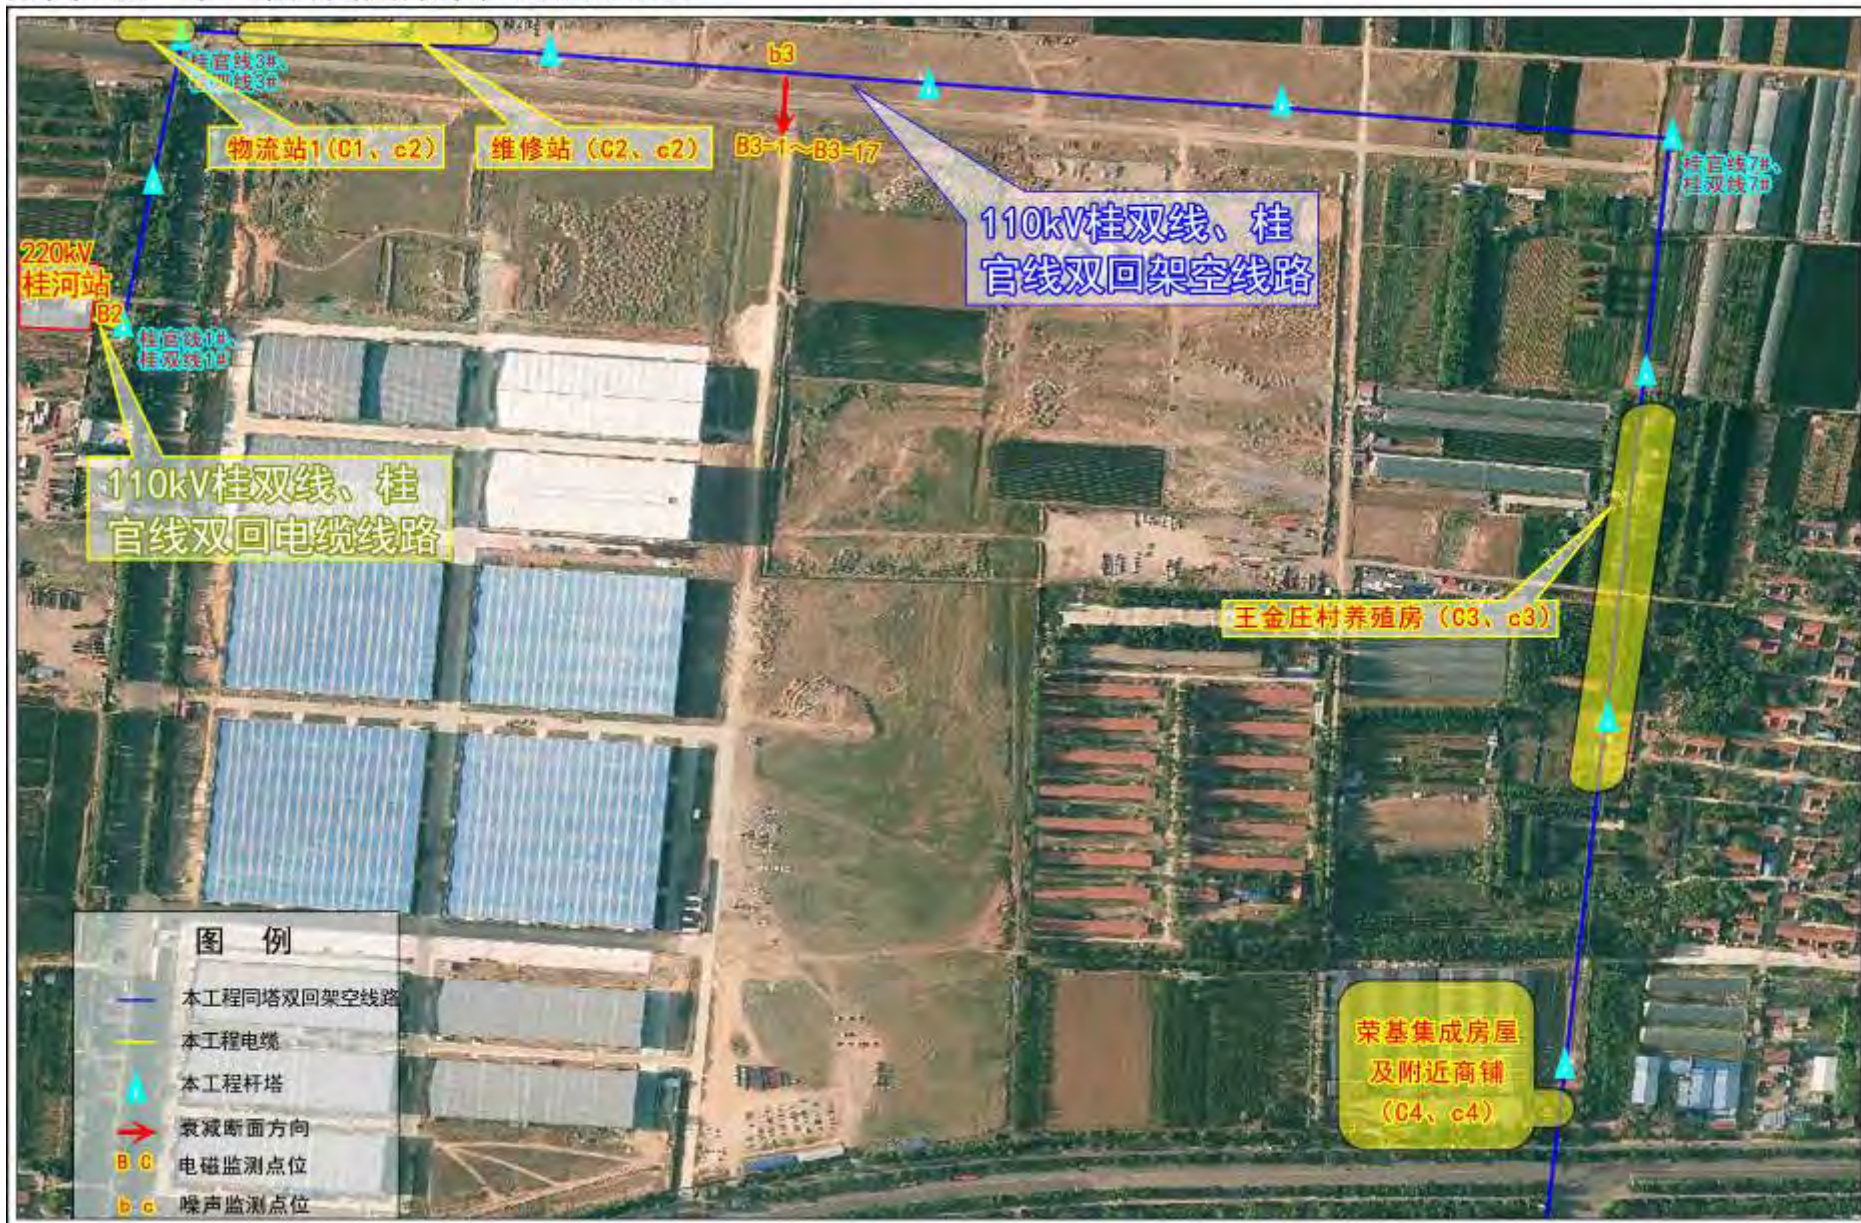
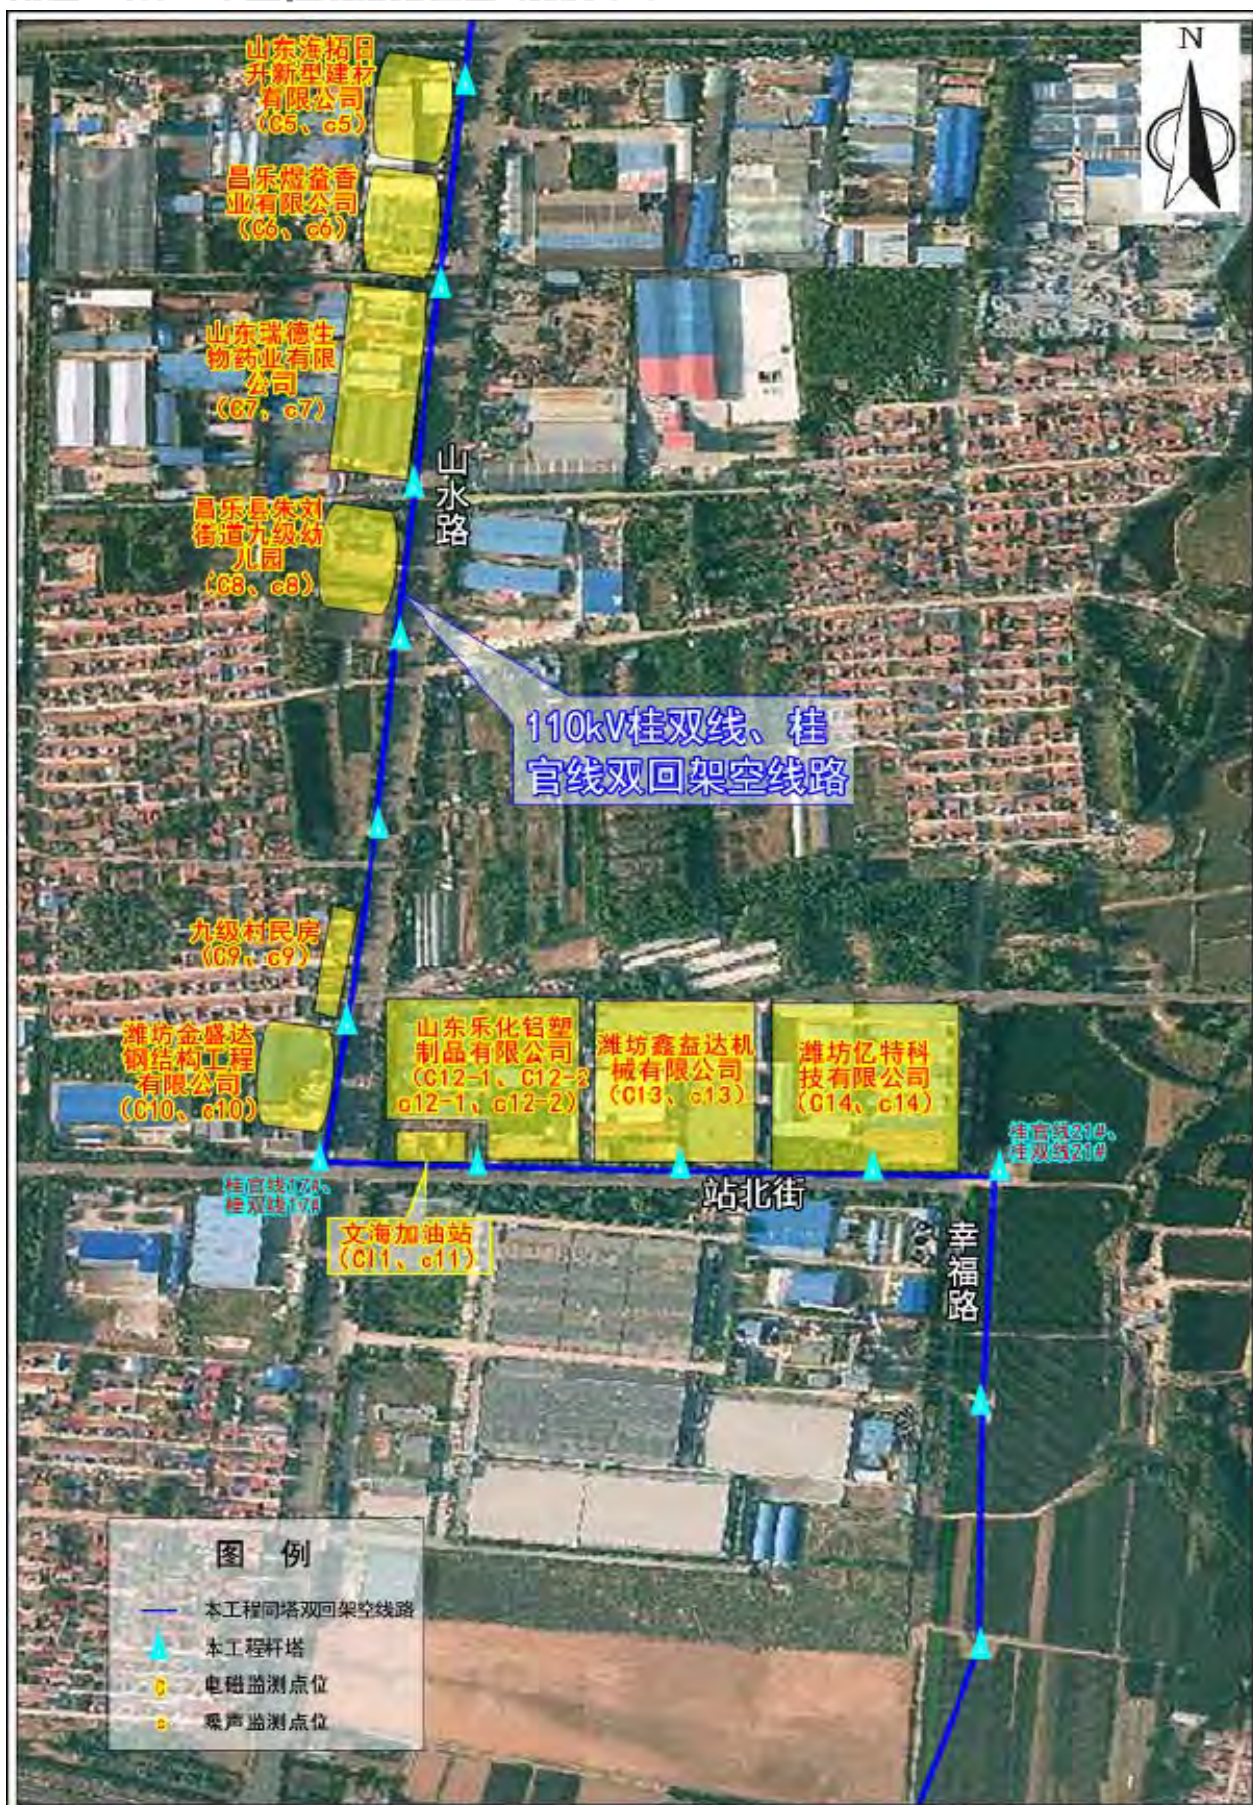
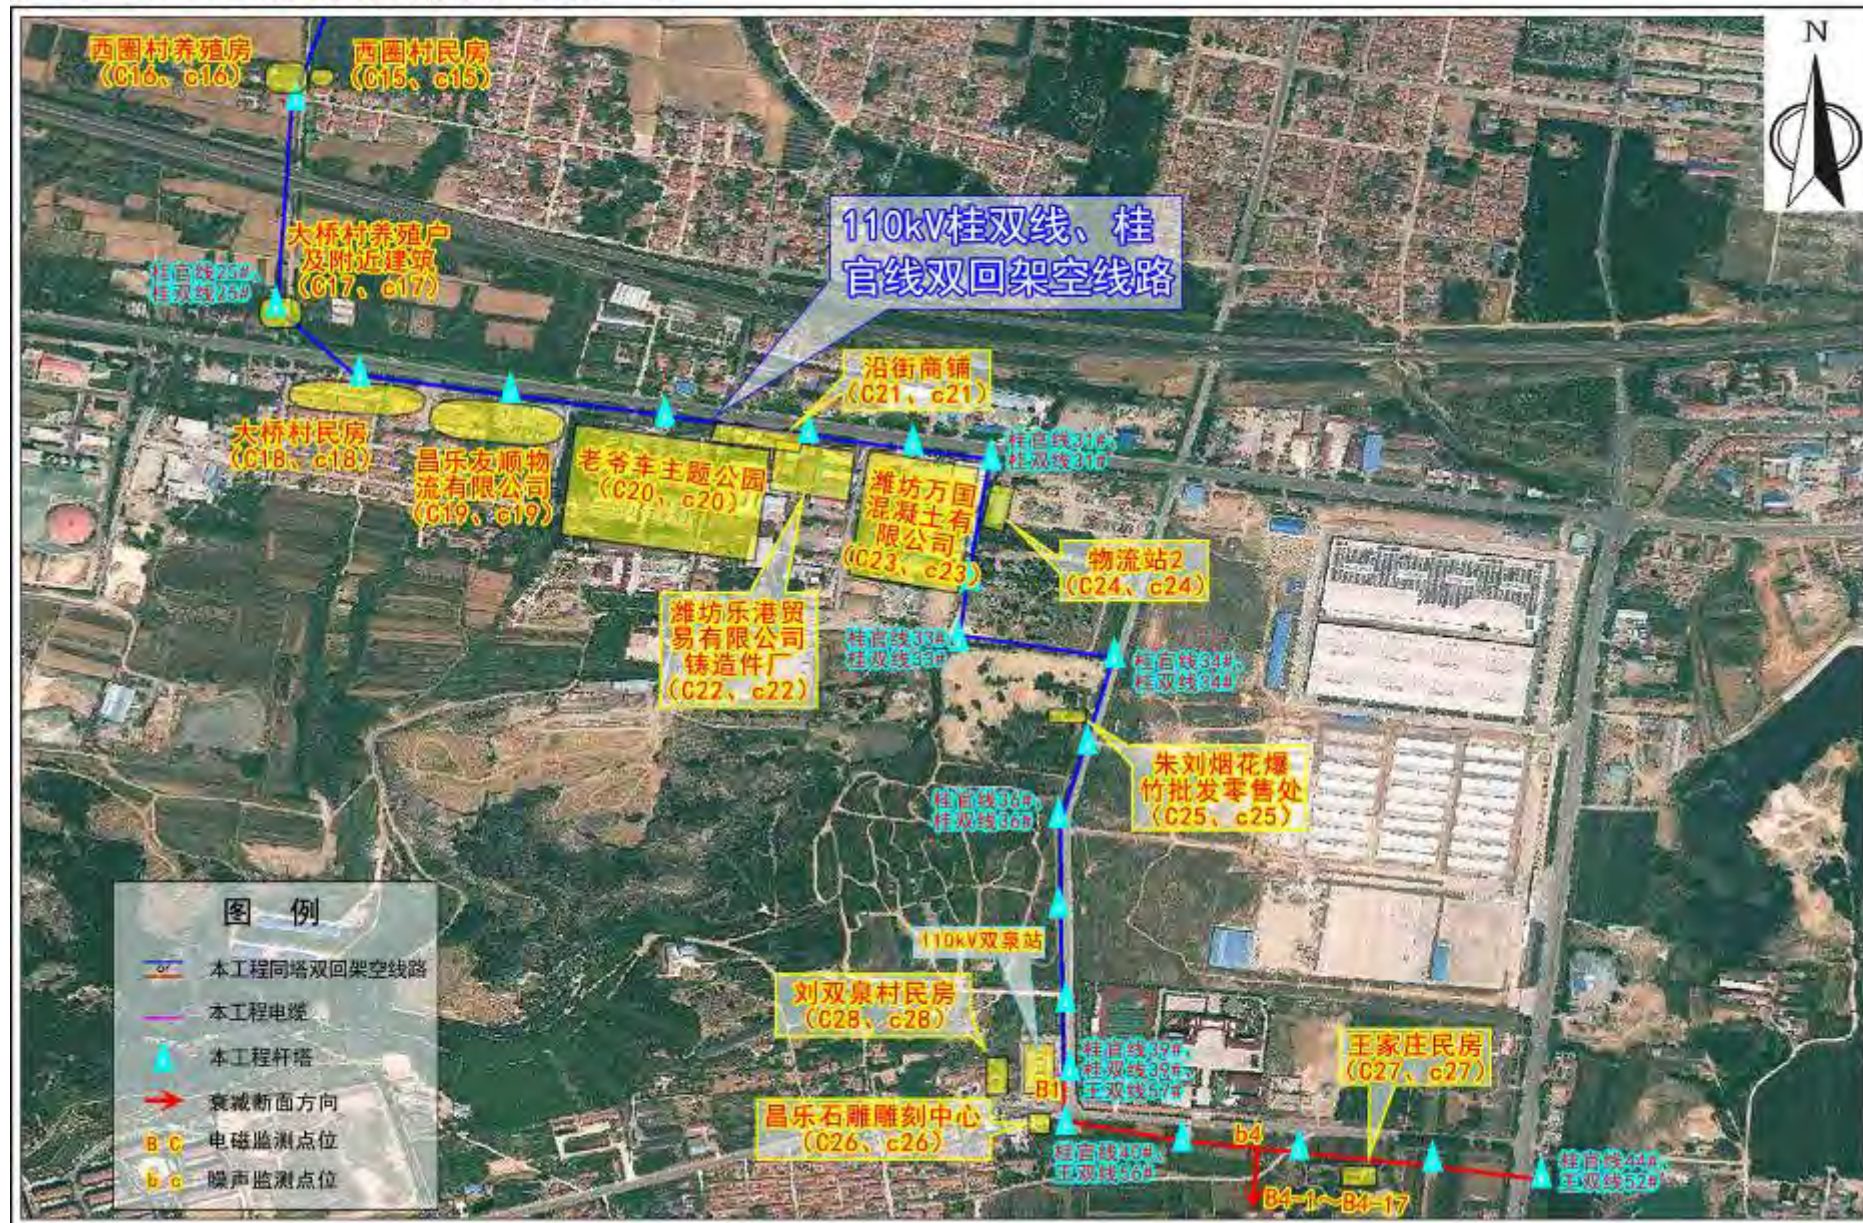
附图4(a) 本工程线路路径图 比例尺1:19000

| 线路名称 | 线路长度 | 线路路径 | 导线型号 | 布设方式 |
|---|---|---|---|---|
| 110kV 桂双线、桂官线双回架空线路 | 8.4km | 110kV 桂双线、桂官线自 220kV 桂河站东侧电缆出线向东敷设至 110kV 桂官线、桂双线 1#塔后，上塔以同塔双回线路向北架设 2 基塔，于路口处右转沿英轩街北侧向东架设至道路尽头，右转向南架设，过王金庄村西、沿山水路西架设至与站北街交汇处路口，沿站北街北侧转为向东架设，于幸福路、站北街路口处沿幸福路东侧转而向南架设，跨越胶济铁路客运专线至潍昌路北侧 25#塔后跨 | JL/G1A-300/40 型钢芯铝绞线 | 新建架空塔基共 44 基 |
