# 潍坊临朐兴隆 110 千伏输变电工程 竣工环境保护验收调查报告表

建设单位：\_\_\_\_国网山东省电力公司潍坊供电公司\_\_\_\_

调查单位：\_\_\_\_山东鼎嘉环境检测有限公司\_\_\_\_

编制日期： 2022 年 11 月

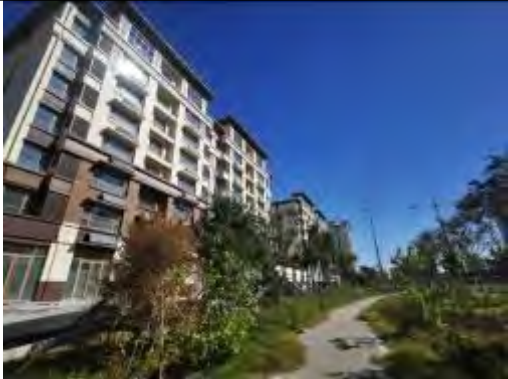
| 1. 110kV 旺郝线兴隆支线 24 号~26 号 (110kV 弥齐线兴隆支线 29 号~31 号) 塔间线路北侧 22m 曾家洼安置楼 | 2. 110kV 旺郝线兴隆支线 24 号~26 号 (110kV 弥齐线兴隆支线 29 号~31 号) 塔间线路北侧 12m 潍坊金发铝业有限公司 |

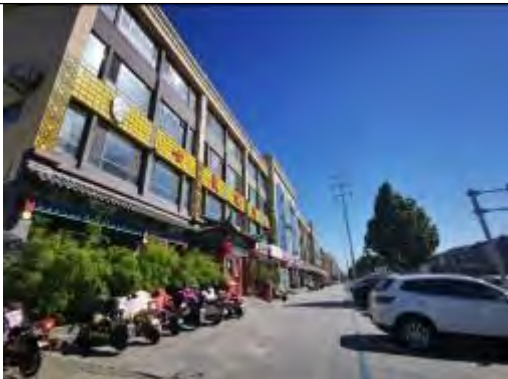
| 3. 110kV 旺郝线兴隆支线 21 号~23 号 (110kV 弥齐线兴隆支线 26 号~28 号) 塔间线路北侧 6m 沿街商铺 1 | 4. 110kV 旺郝线兴隆支线 19 号~21 号 (110kV 弥齐线兴隆支线 24 号~26 号) 塔间线路北侧 8m 沿街商铺 2 |

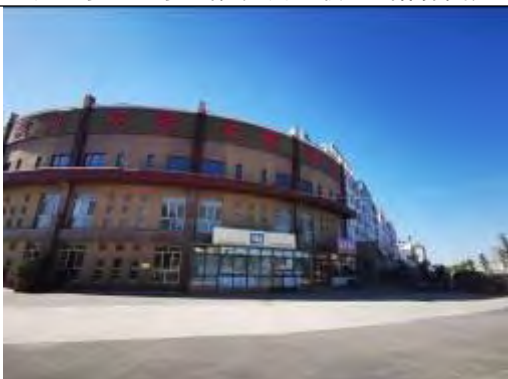
| 5. 110kV 旺郝线兴隆支线 18 号~19 号 (110kV 弥齐线兴隆支线 23 号~24 号) 塔间线路南侧 18m 沿街商铺 3 | 6. 110kV 旺郝线兴隆支线 15 号~17 号 (110kV 弥齐线兴隆支线 20 号~22 号) 塔间线路南侧 7m 临朐东城文汇学校 |

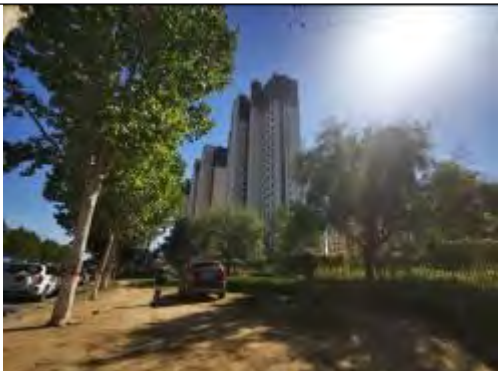
| <p>7. 110kV 旺郝线兴隆支线 13 号~14 号 (110kV 弥齐线兴隆支线 18 号~19 号) 塔间线路南侧 15m 恒信桃李东方居民楼</p> | <p>8. 110kV 旺郝线兴隆支线 4 号~6 号塔间线路东侧 19m 山东美格铝业有限公司</p> |

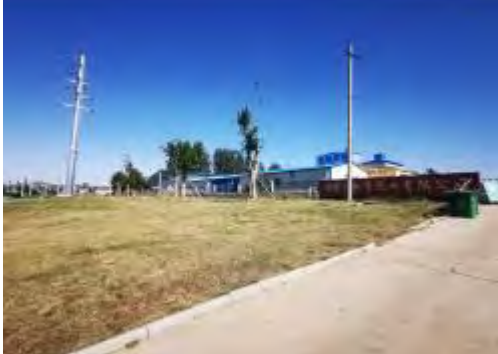
| <p>9. 110kV 旺郝线兴隆支线 11 号~12 号 (110kV 弥齐线兴隆支线 16 号~17 号) 塔间线路东侧 20m 潍坊贝加慧牧业有限公司</p> | <p>10. 110kV 弥齐线兴隆支线 9 号~11 号塔间线路东侧 14m 泰和樾府在建居民楼</p> |

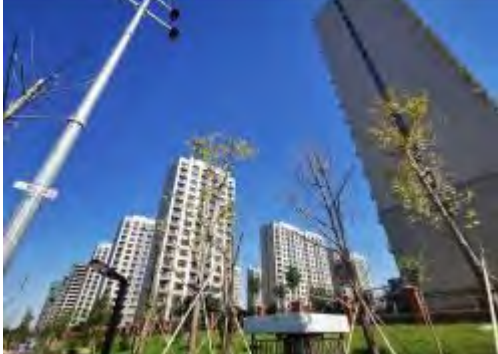
| <p>11. 110kV 弥齐线兴隆支线 7 号~9 号塔间线路东侧 14m 营龙小区居民楼</p> | <p>12. 110kV 弥齐线兴隆支线 6 号~7 号塔间线路东侧 7m 临朐县锦泰橡胶厂</p> |

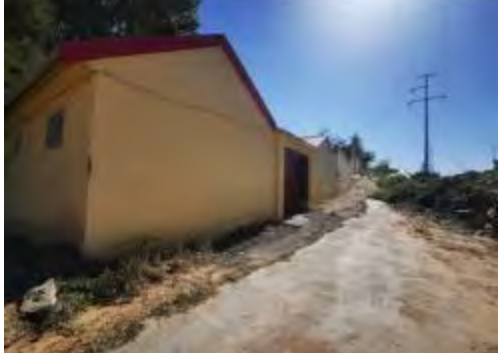
| <p>13. 110kV 弥齐线兴隆支线 5 号~6 号塔间线路跨越民房</p> | <p>/</p> |

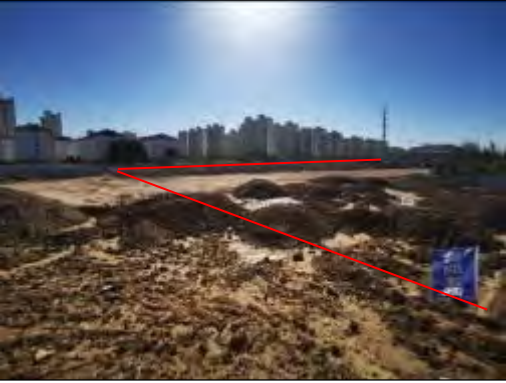
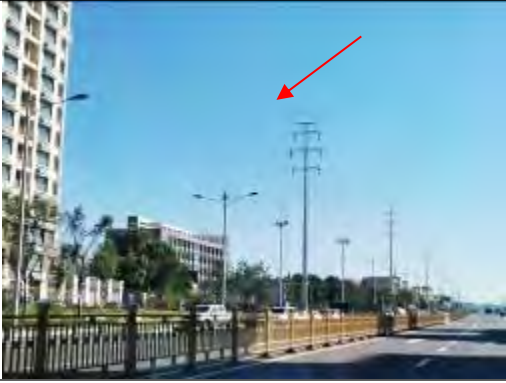
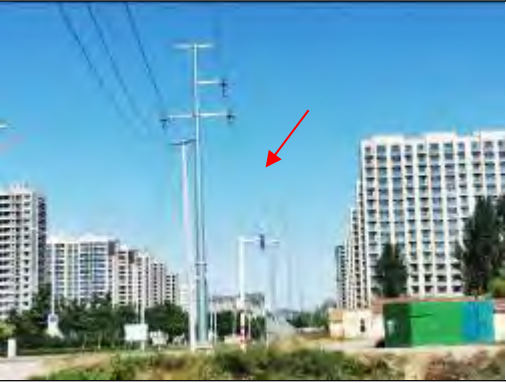
图 4-2 本工程输电线路周围现场照片

| 1. 本工程电缆线路路径 | 2. 本工程 110kV 同塔双回架空线路路径 |
| 3. 本工程 110kV 单回架空线路路径 | 4. 塔基底部恢复情况 |

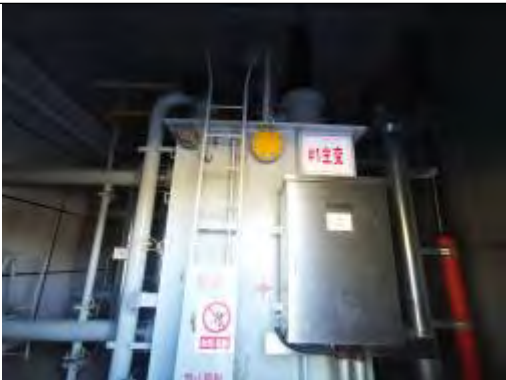
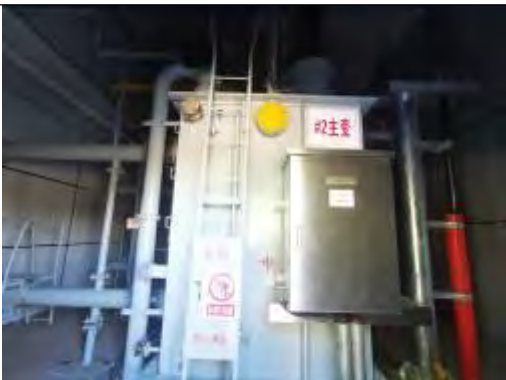
| 3. 1 号主变 | 4. 1 号主变铭牌 |
| 5. 2 号主变 | 6. 2 号主变铭牌 |

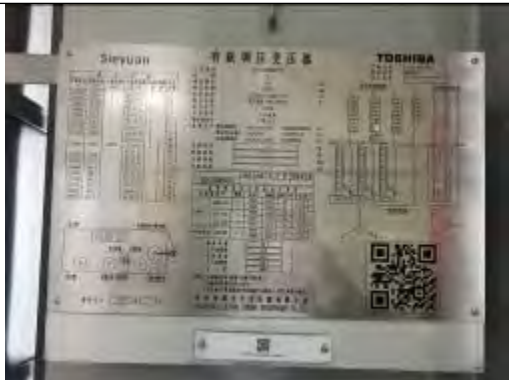
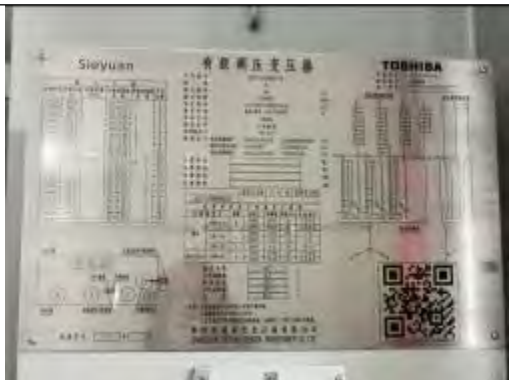
| 额定电压 | (110±8×1.25%)/10.5kV | 供应商 | 常州思源东芝变压器有限公司 |

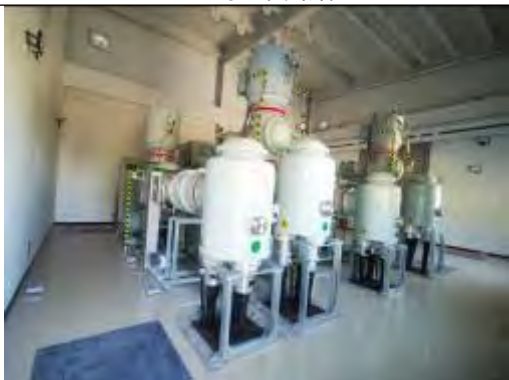
| 7. 3 号主变预留位置 | 8. 110kV 配电装置户内 GIS 布置 |

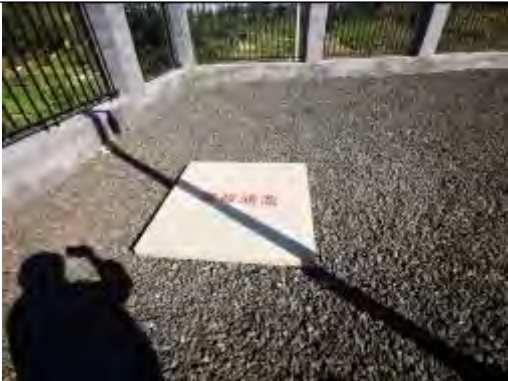
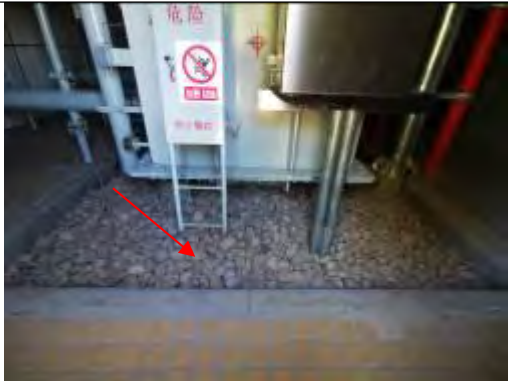
| 1. 事故油池 | 2. 贮油坑 |

36.4m<sup>3</sup>，主变发生漏油事故时，废油经贮油坑汇集至事故油池内暂存，最终由具有危险废物处置资质的单位处置，不外排。本工程 2 台主变内部油量均为 23.3t，按照 0.895t/m<sup>3</sup> 进行计算，折合单台体积约 26.0m<sup>3</sup>，贮油坑、事故油池容积可满足《火力发电厂与变电站设计防火标准》（GB50229-2019）中贮油坑容积按油量 20%设计、总事故油池容量按最大的一台设备确定的要求。此外，站内贮油坑和事故油池底部及四周均使用抗渗等级为 P6 的防水混凝土浇筑，渗透系数<10<sup>-10</sup>cm/s，可满足《危险废物贮存污染控制标准》（GB18597-2001）及其修改单的要求。

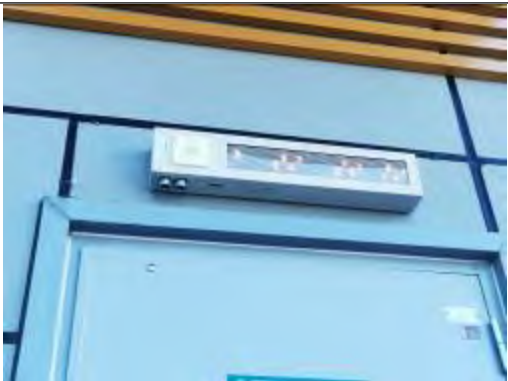
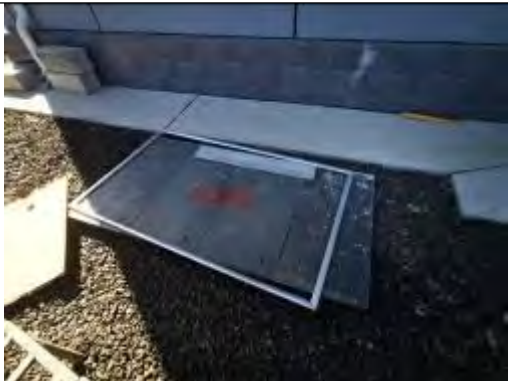
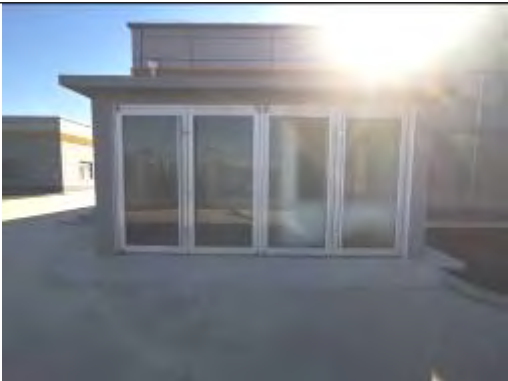
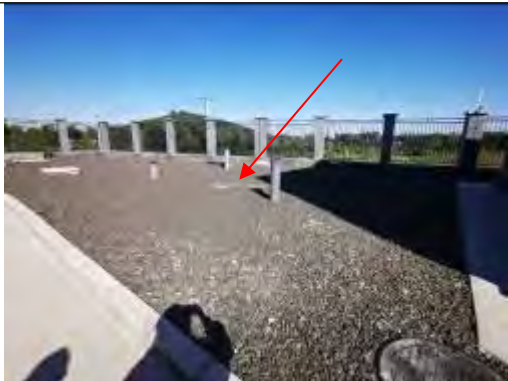
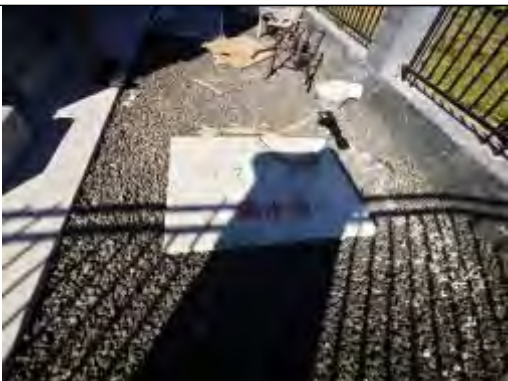
图 6-1 本工程安全环保措施执行情况现场照片

| 3. SF <sub>6</sub> 报警装置 | 4. 化粪池 |
| 5. 消防棚 | 6. 消防水池 |
| 7. 集水池 | / |

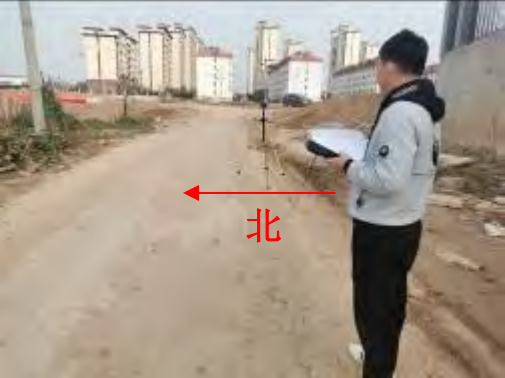
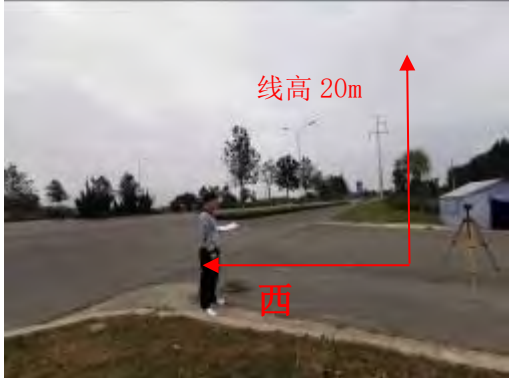
</td></tr> <tr> <td data-bbox="240 1704 850 1787">1. 变电站北侧，向北衰减</td><td data-bbox="850 1704 1466 1787">2. 110kV 旺郝线兴隆支线 3 号~4 号塔间线路监测位置，向西衰减</td></tr> </table> |

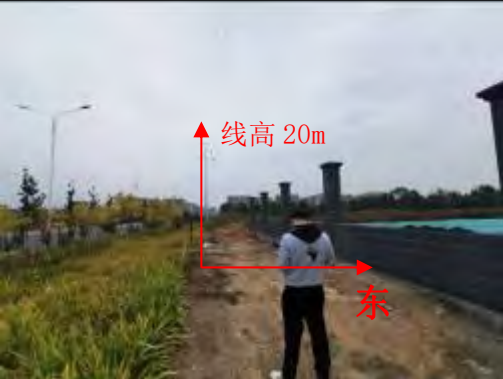
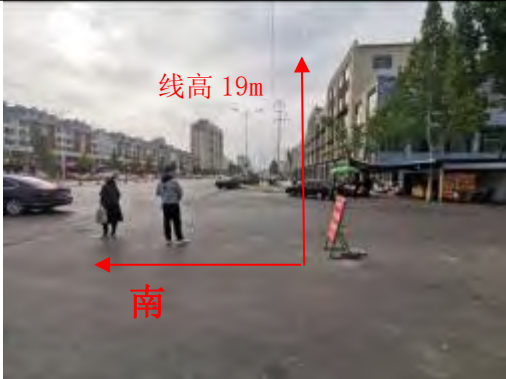
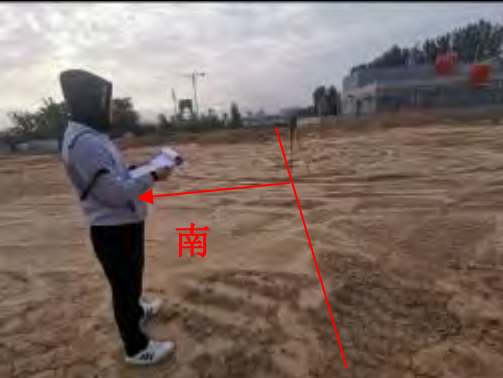
| | 图 7-1（续） 本工程验收监测现场 | |

| | 3. 110kV 弥齐线兴隆支线 3 号~4 号塔间线路监测位置，<br>向东衰减 | 4. 110kV 旺郝线兴隆支线 20 号~21 号（110kV 弥齐线<br>兴隆支线 25 号~26 号）塔间线路监测位置，向南衰减 |
| | 5. 电缆线路监测位置，向南衰减 | / |

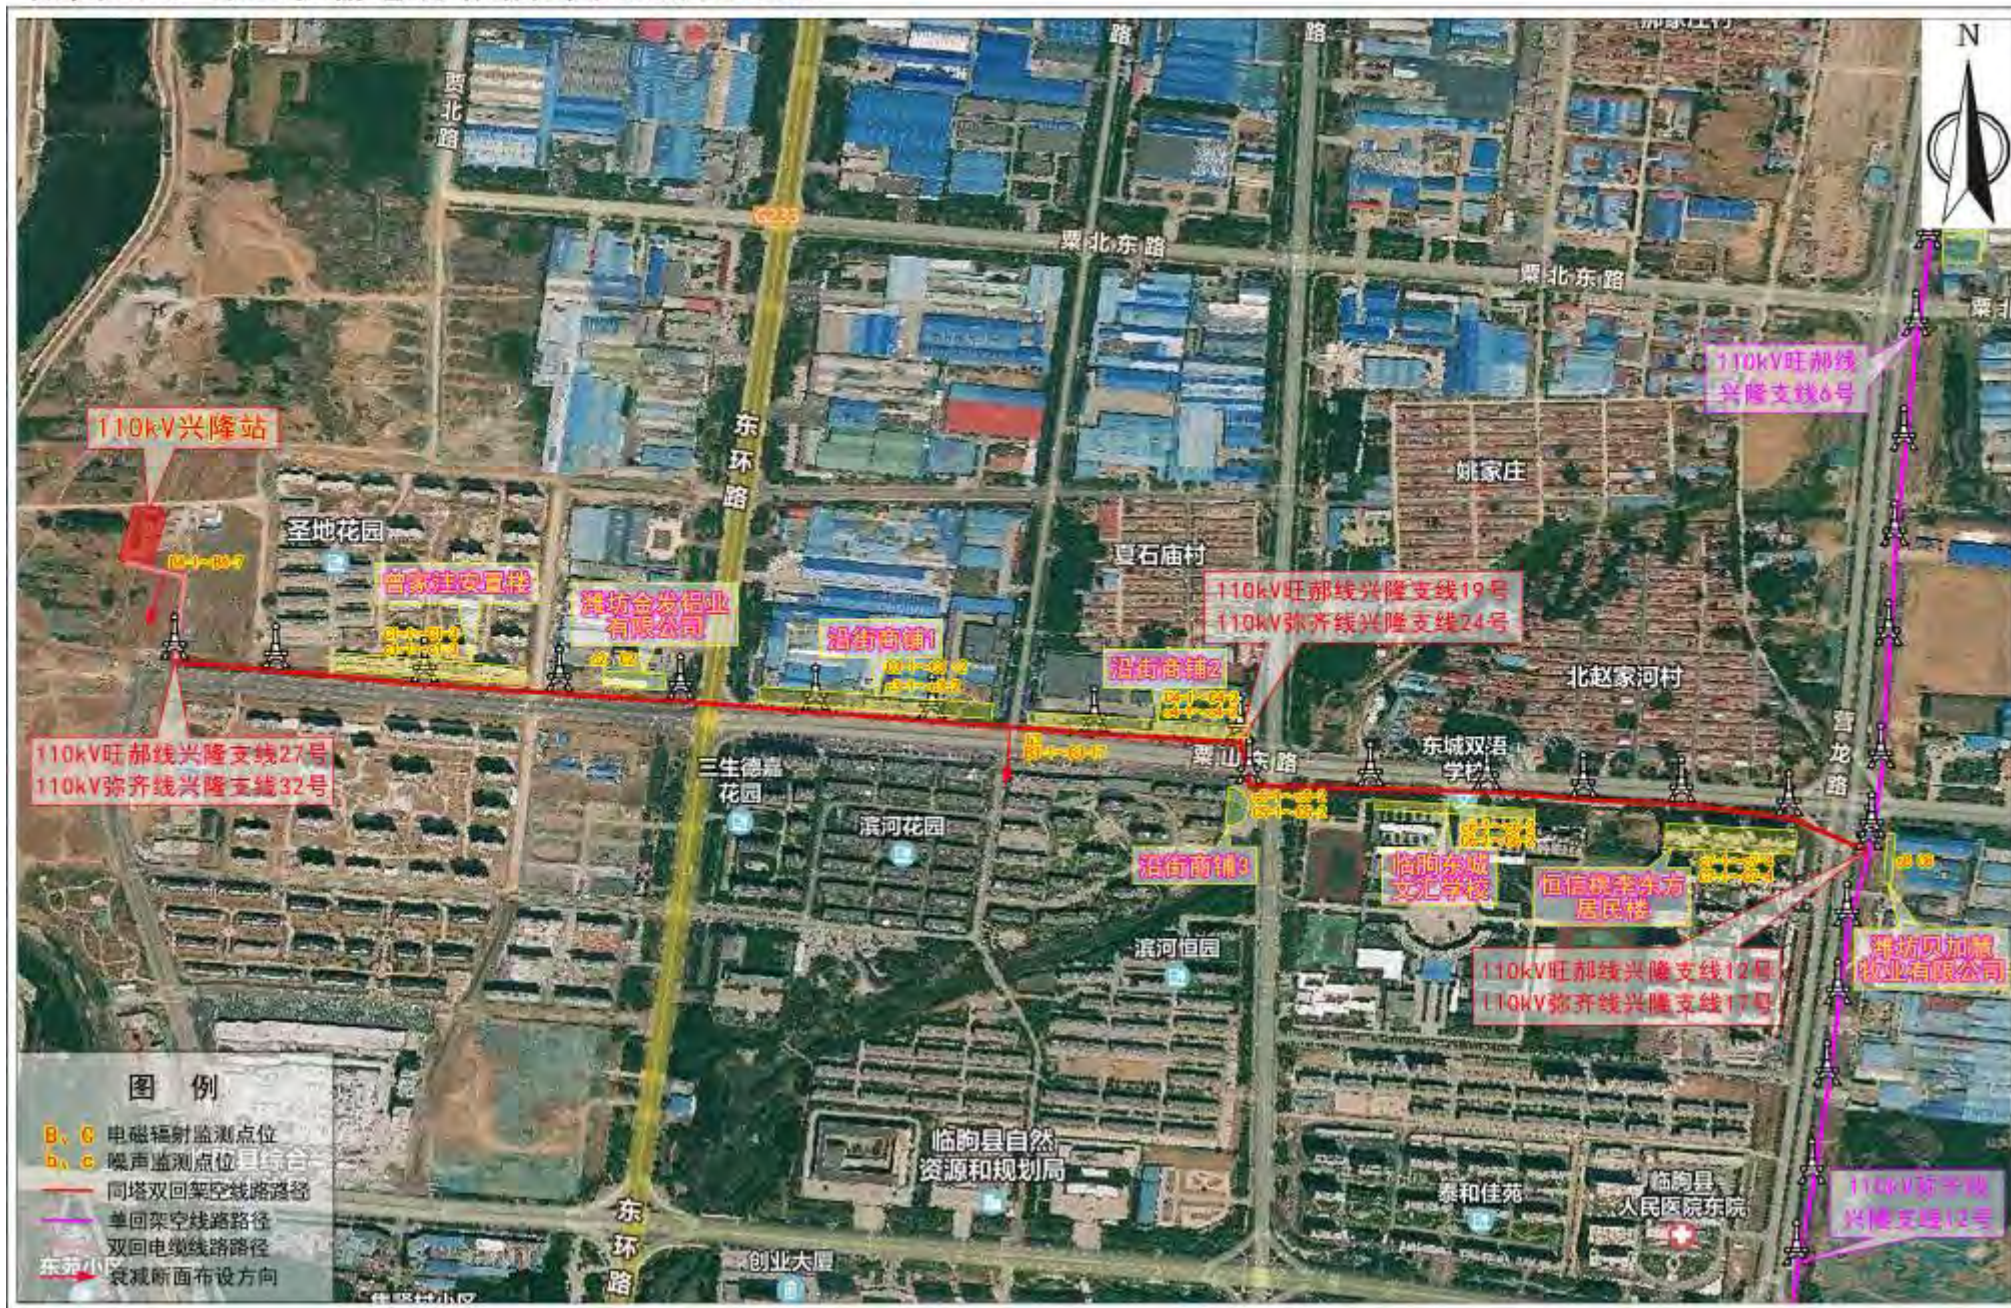
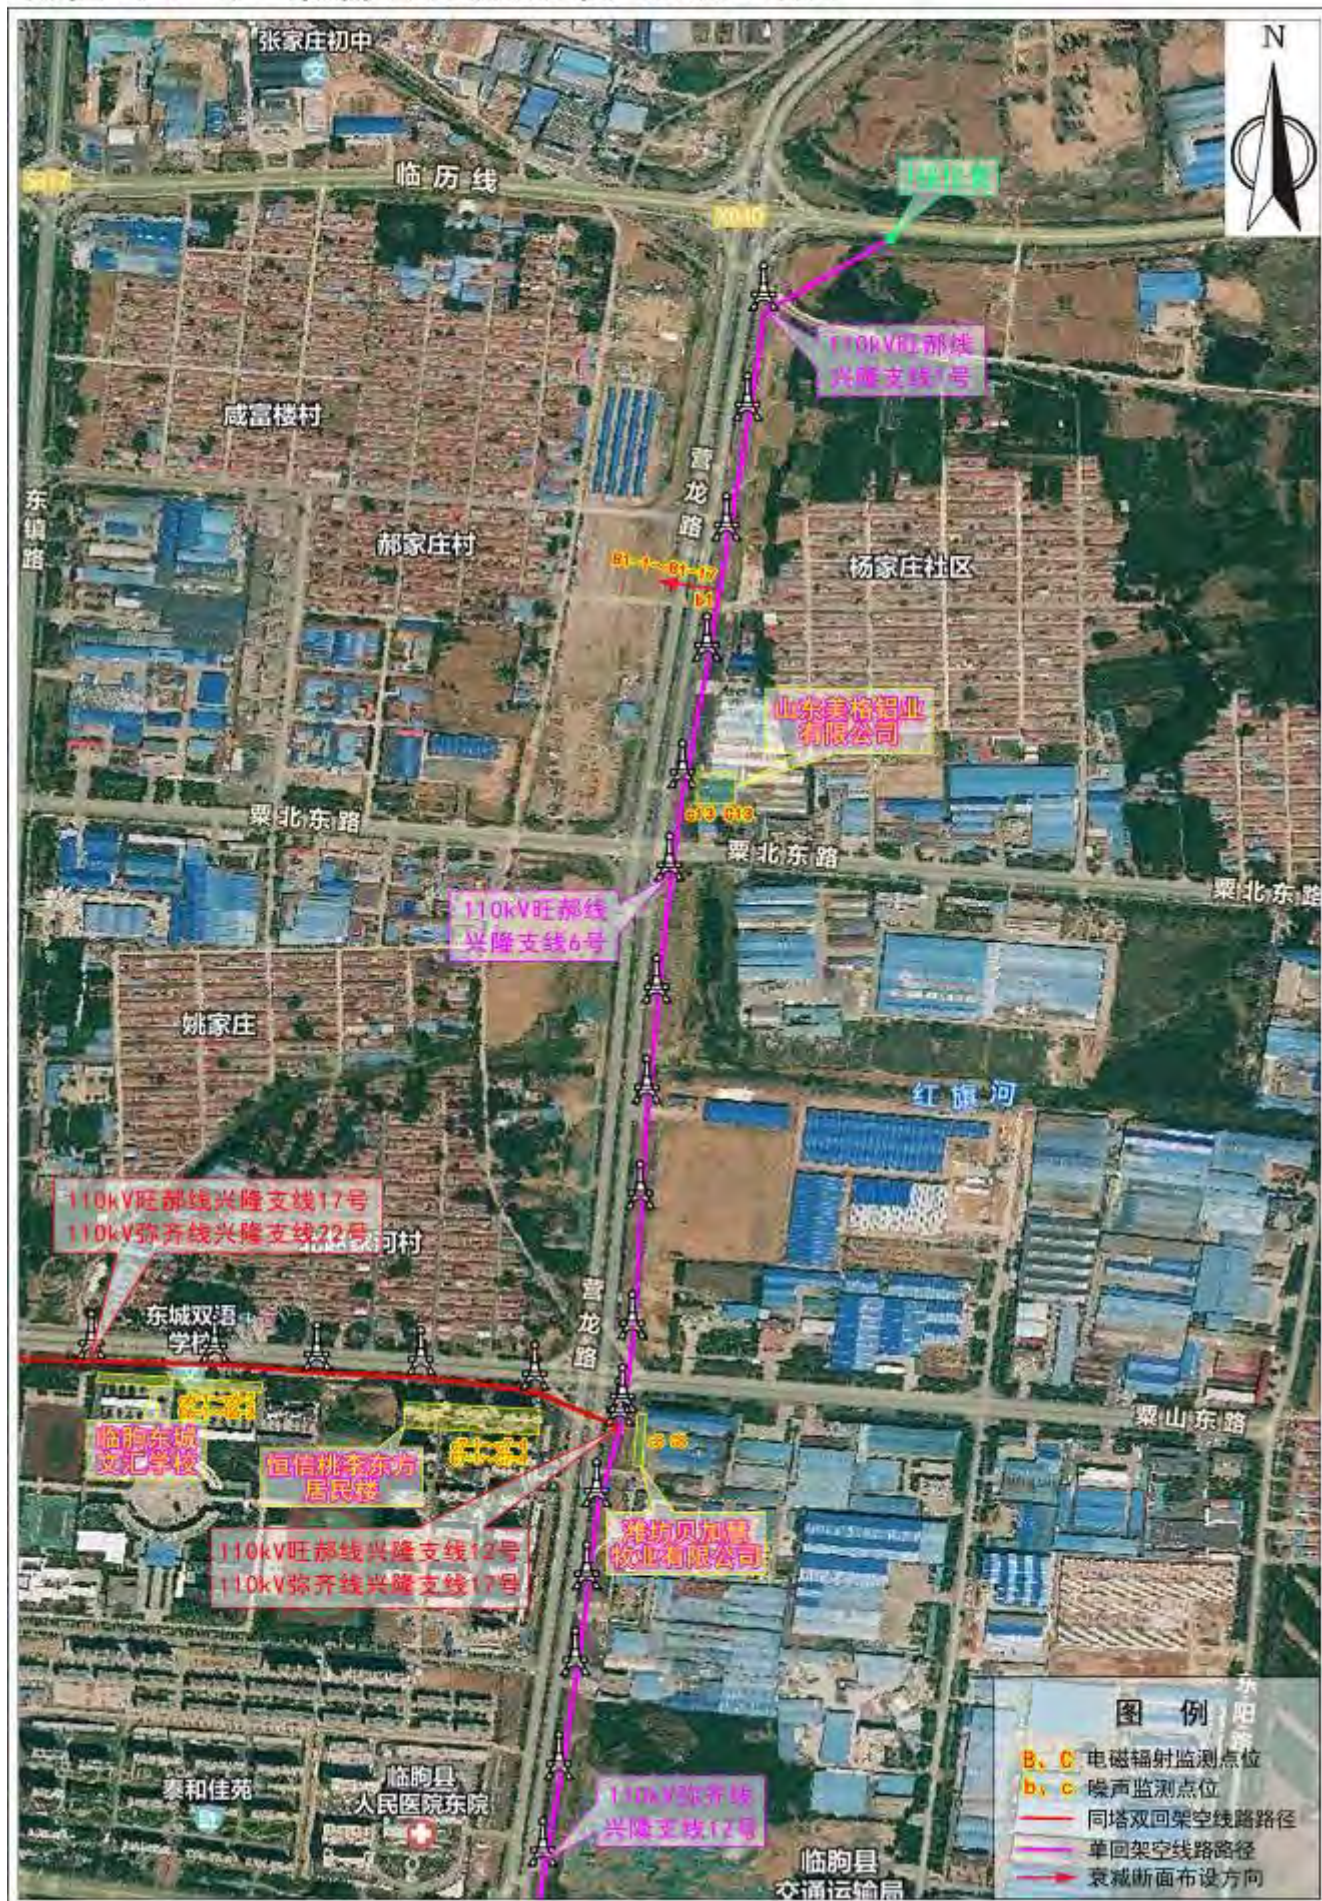
附图4(a) 本工程输电线路路径图 比例尺1:10200

| 线路名称 | 线路长度 | 线路路径 | 导线型号 | 布设方式 |
|---|---|---|---|---|
| 110kV 旺郝线兴隆支线、110kV 弥齐线兴隆支线 | 全长 7.82km，其中 110kV 同塔双回架空线路 2.6km，单回架空线路 5km，双回电缆线路 0.22km | 110kV 旺郝线兴隆支线自营龙路临历线路口东侧 120m 处 T 接出线后沿营龙路东侧向南架设至营龙路粟山东路路口东南侧；110kV 弥齐线兴隆支线自营龙路沂山路路口北侧 390m 处 T 接出线后沿营龙路东侧向北架设至营龙路粟山东路路口东南侧，与 110kV 旺郝线兴隆支线同塔沿粟山东路南侧向西架设至粟山东路东镇路路口西南角，右转跨越粟山东路后左转，沿粟山东路北侧向西架设至圣地花园西南侧 130m 处，转为电缆线路向北敷设至变电站东南侧 50m 处，左转敷设至兴隆站南侧，右拐接入兴隆站 | 架空线路采用 JL/G1A-300/40 钢芯铝绞线；电缆线路采用 ZC-YJLW03-Z-64/110kV-1×630 型铜芯 64/110kV 交联聚乙烯绝缘皱纹铝套聚乙烯护套纵向阻水阻燃电力电缆 | 架空线路采用钢管塔（43 基），电缆线路采用电缆沟敷设 |
